明日を築く46

鋼管杭レポート

日本海中部地震による杭基礎構造物の被害状況調査

鋼管杭協会 技術委員 宮田 岩男
鋼管杭協会 技術委員 川上 圭二

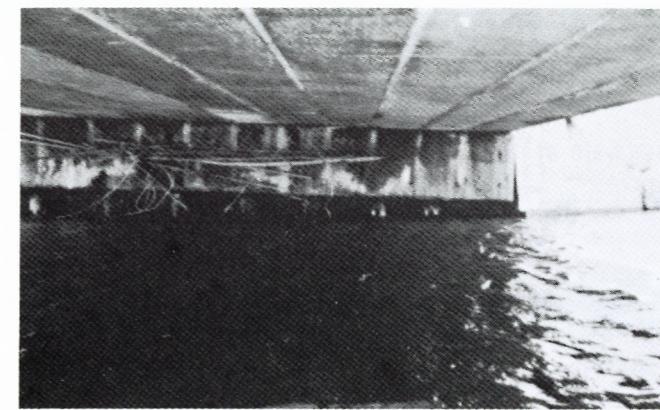
写真-1 羽黒橋(橋脚の不等沈下)〈JSSC VOL.19 No.206より〉

今回の地震の特長として砂質地盤の液状化による土木構造物の被害が大多数であり、橋梁下部工の被害は皆無に近いが、青森県十三湖大橋に近い羽黒橋(単径間PC床版橋)においてはパイレベントの頭部が破壊され杭の鉄筋が露出した。(写真-1、2)

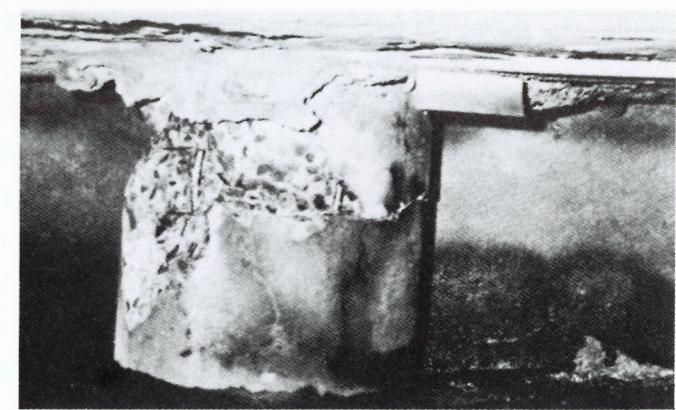
写真-2 羽黒橋(パイレベント頭部の破壊)〈JSSC VOL.19 No.206より〉

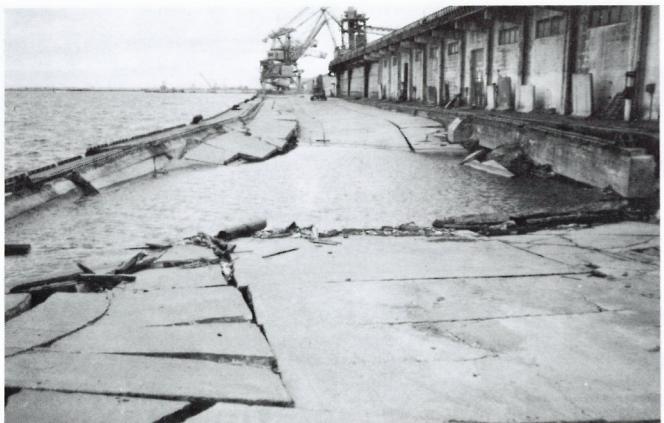
被害状況は各岸壁に共通して、岸壁本体の破損状況、エプロン上の噴砂口の状況から岸壁の砂質地盤の液状化はかなり激しく、前面岸壁がはらみ出していることから、当初予測した設計条件とはかなり違った状況にあったと思われる。(写真-3、4)

写真-3 中島1号岸壁
(砂の液状化で地盤支持力が低下してセルラーブロックが海側に傾斜)

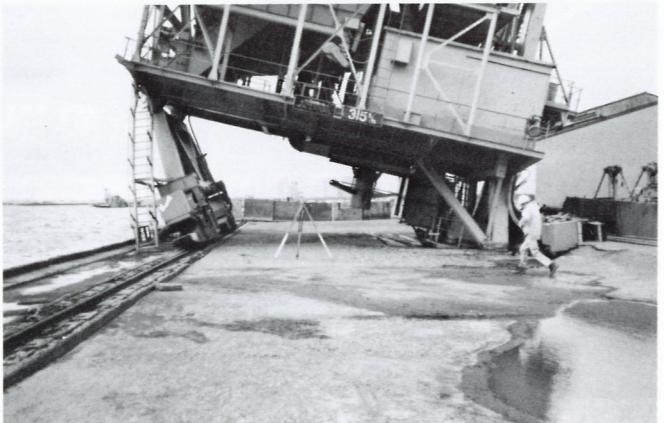
写真-4 中島2号岸壁 (315t/hアンローダクレーンが地震動で転倒)

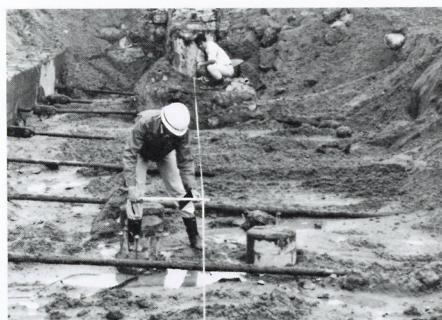
写真-5 中島3号岸壁 (杭頭変位測定)
mスパンのPC杭が架る構造になっている。

海陸側共に最大40cm程、水平蛇行しており、PC杭の被害状況を観察するために橋台1基を掘り出し調査した(写真-5、6)

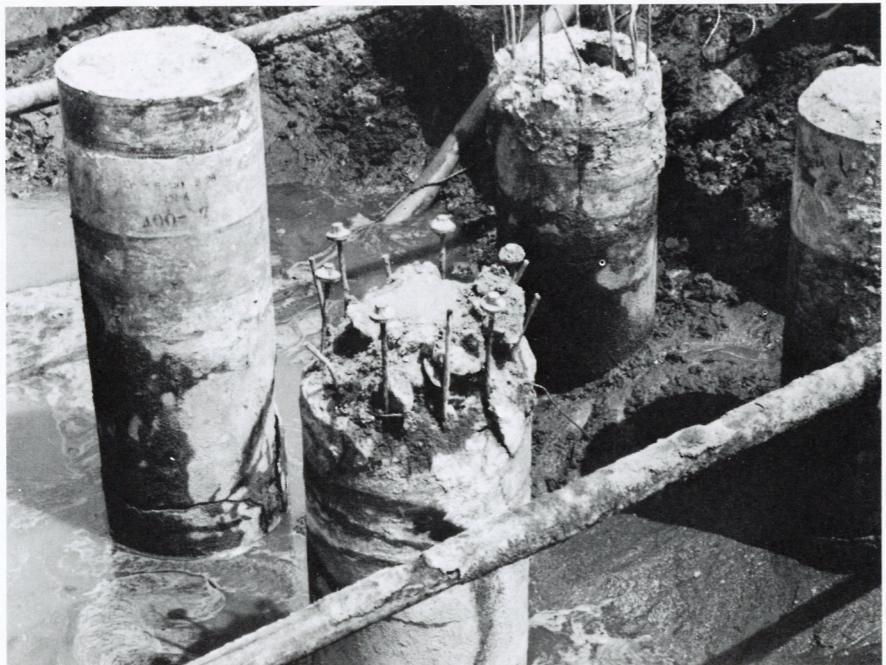
調査した4本の杭はすべて杭頭部に複数の亀裂が発生しており、フーチング下端でせん断破壊し再利用は不可能の状態であった。

写真-6 中島3号岸壁 (PC杭杭頭部の複数の亀裂)

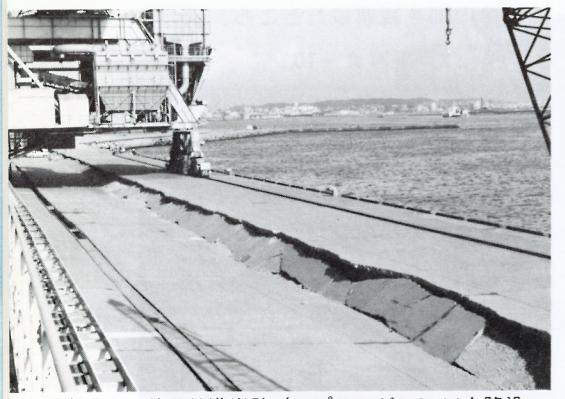
また、レール間の路面が陥没して海側

に傾斜し、被災面の路面に対して1.2m以上の落差になっている。(写真-7)

したがって、被災の要因としてG Lから-16.0mのゆるい砂層が地震動によって液状化し、地盤沈下を起したものと考える。

写真-7 秋田外港岸壁 (エプロンが1.2m以上陥没、アンローダレールが65cm移動)

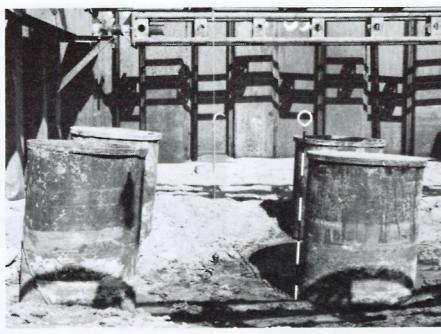
①上杭・杭頭部に座屈や破損は見られなかった。

写真-9 鋼管杭杭頭部にはまったく異状がない (測点188フーチング)

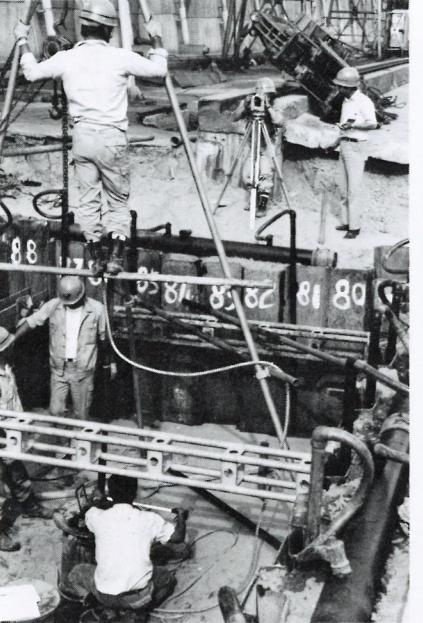
測定は、杭頭より深度10~11mまでの範囲で行ったが、レール直角方向の変位が卓越し、海側に向かって傾斜していることが判明した。

変形の度合は傾斜角3~5°、杭頭変位が50~80cmの範囲に達している。鋼管杭内部の土砂を掘削し、テレビカメラ

写真-8 鋼管杭の傾斜測定

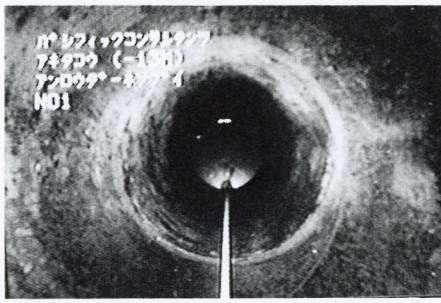
②上杭の杭頭から下端まで亀裂・漏水は見られなかった。

③杭内の表面はきれいで圧縮・引張による座屈の変形はなかった。

④杭の溶接部にはまったく異状はなかった。

掘り起し調査により鋼管杭にはまったく異状がないことが判明した。

写真-10 テレビカメラによる鋼管杭内部の撮影 い問題のないことを裏付けた。

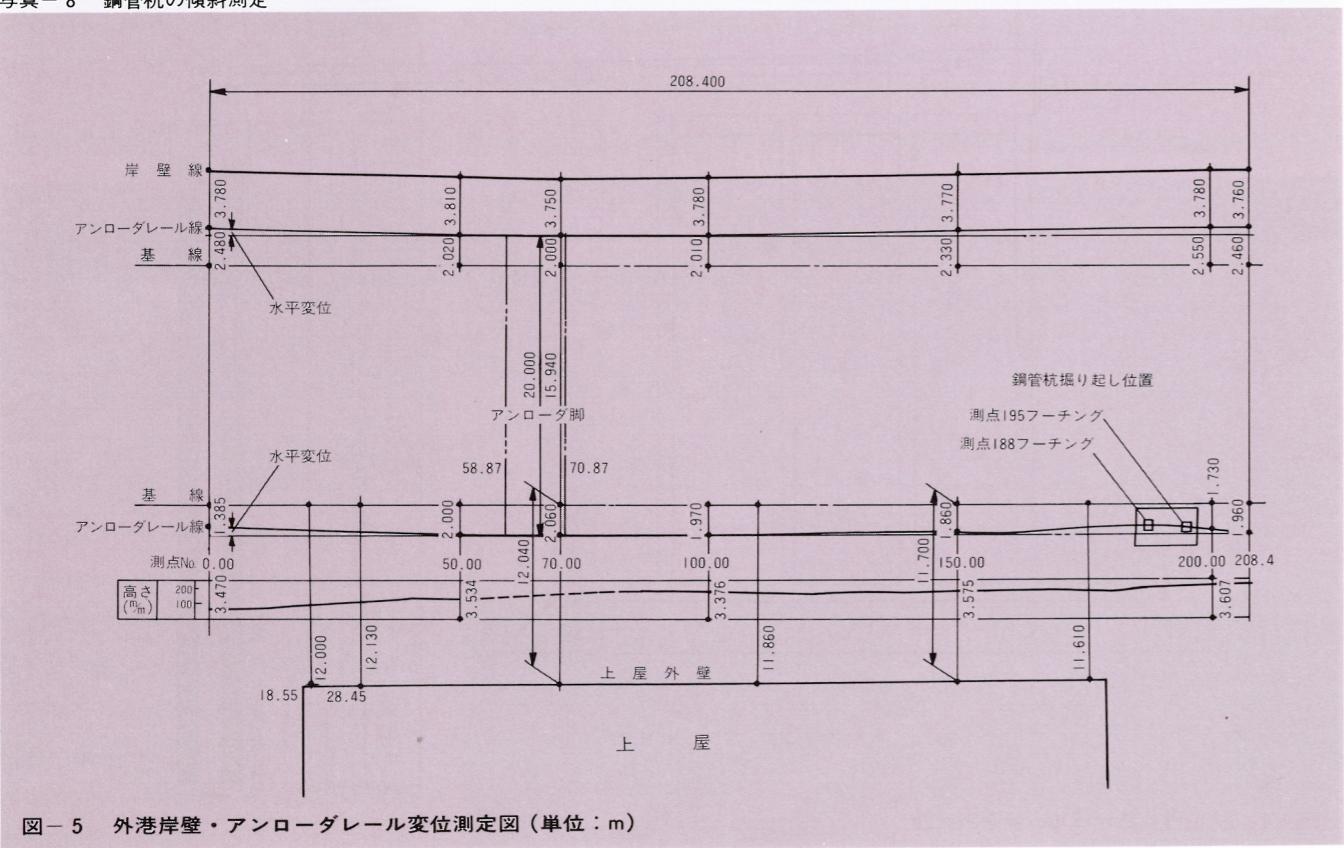
図-5 外港岸壁・アンローダレール変位測定図 (単位:m)

水平変位は海側・陸側とも上屋前面で小さく、上屋を外れた所で65cm程、大きく移動している。

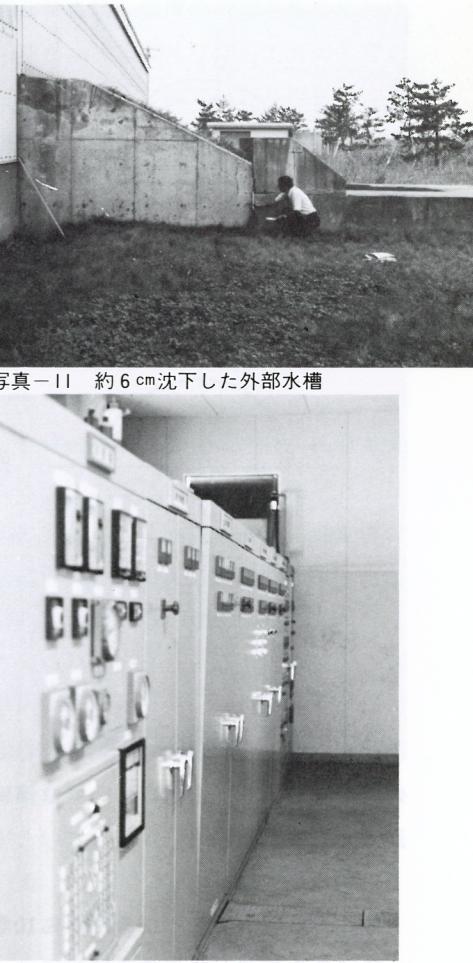
写真-11 約 6 cm 沈下した外部水槽

建物とその周辺部では数cmから10cm段差を生じておらず、出入口階段部では道路との取付部コンクリートが一部破壊していた。また、外部にある水槽も約6cm程度沈下していた。(写真-11)これらは建物の基礎が鋼管杭基礎

であったためほとんど沈下せず、周辺部との段差を生じたものと思われる。

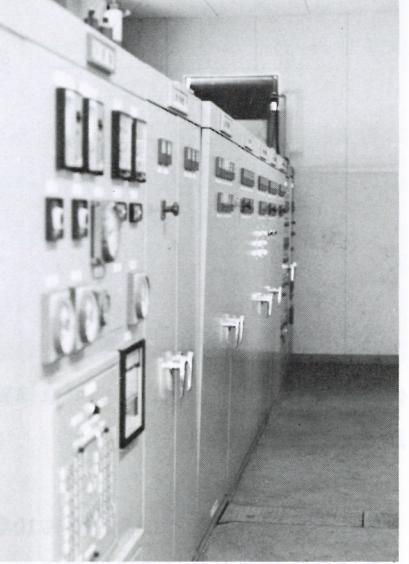
写真-12 傾斜した電気操作盤
長はいずれも 63 m で、杭の施工はディーゼルハンマにより打設されている。

建物本体の被害はきわめて少なかつたが、控室部のモルタル壁面にひび割れが発生していた。また、電気室では床面にキレツが発生し、操作盤が4～5cm傾斜していた。(写真-12)これは操作盤床面下には杭がなく、土間コンクリートになっていたため、操作盤

の重量の影響を受けたものと思われる。

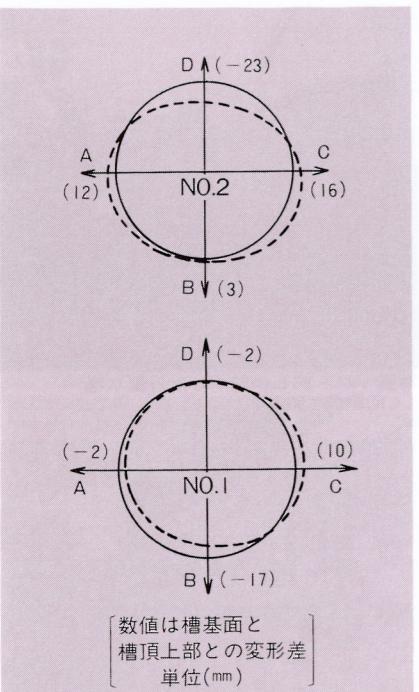
図-10 IZ反応槽傾斜測定結果

各点とも傾斜はきわめて小さく、最大値であるNO.2のD点でも2.3/1000(約0.1°)程度であり、まったく地震の被害を受けていないものと推定された。
