東日本  
大震災特集

## 東日本大震災・ 災害復旧現場レポート

### 東日本大震災 2次報告

一般社団法人  
钢管杭・鋼矢板技術協会

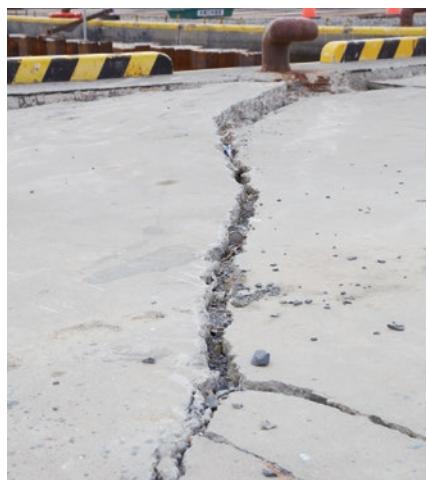
被災時のままの亀裂

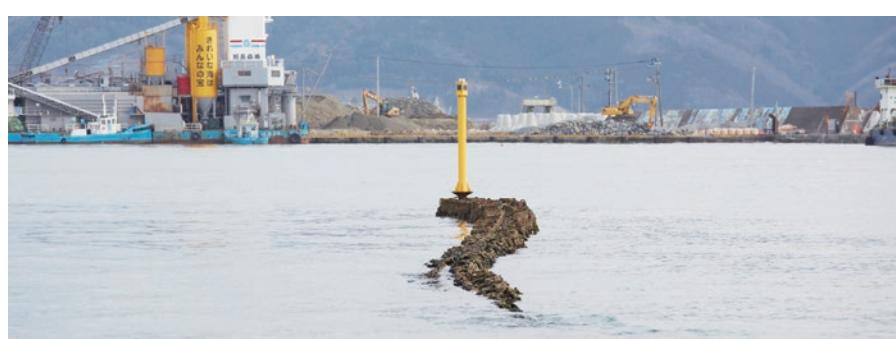
漁港内を眺めれば、津波の波力によって蛇行・変形したままの波除堤がそのまま残されているほか、後背地には道路や漁業関連施設用地にこれからも修復の必要がある箇所も多く、石巻漁港全体の復旧にはまだ数年かかる見通しである。

津波により蛇行・変形したままの波除堤

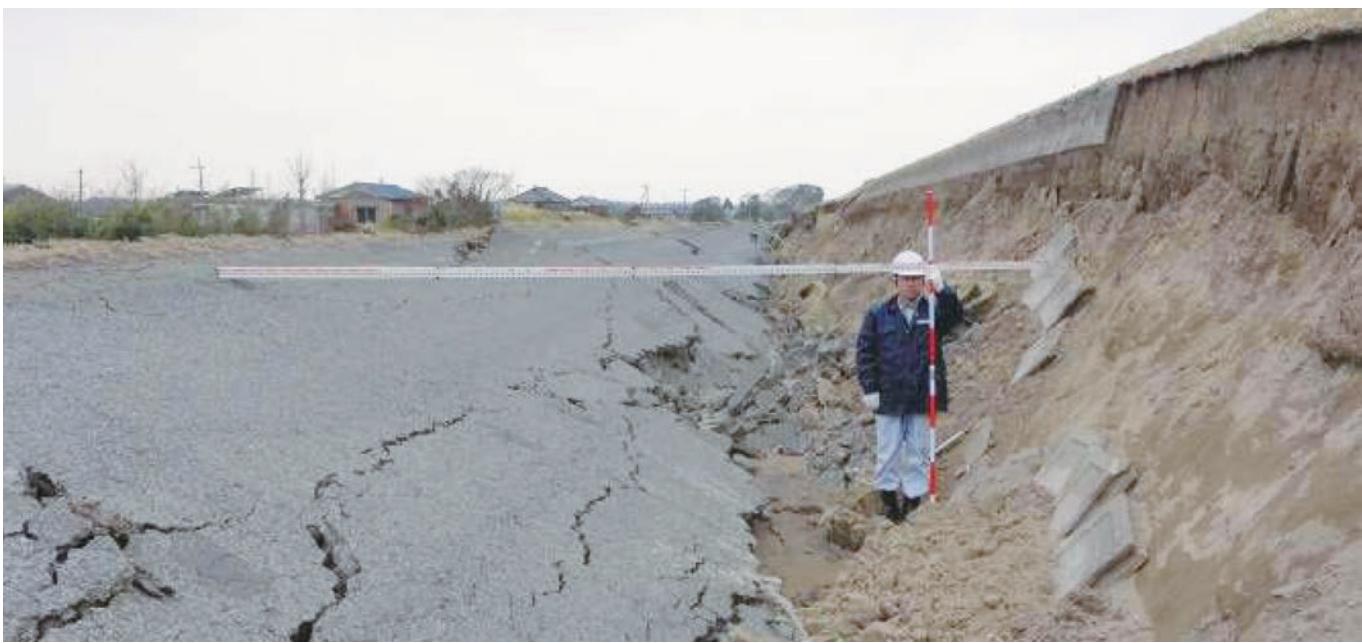
最大2mの沈下を記録した三和地区の川裏小段道路

まず、堤防天端は全体的に約1.7mという大きな沈下量を記録し、川裏法面においては縦断的に亀裂や沈下が発生。クラック深さ、沈下量とも最大2mに達するほどの変状であった。

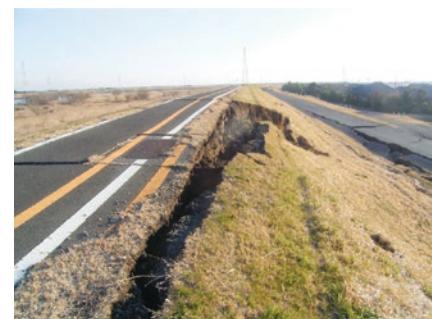
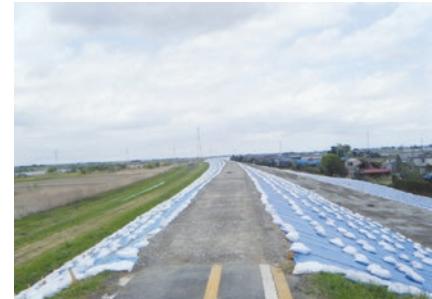
沈下量30cmを記録した天端部は出水期前の4月には緊急復旧処置がされ本格復旧に備えた

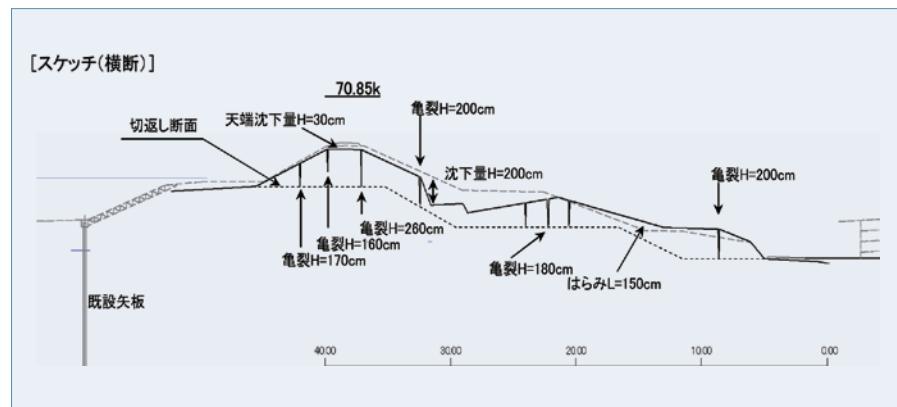
三和堤防被災状況

利根川右岸（千葉県側）河口から約70km地点付近の印旛郡栄町請方・中谷・三和地区でも河川堤防が約1.1kmにわたって天端の沈下や亀裂、堤防法線の崩壊やはらみ出しという被害を出した。堤防の変状をもたらした主要因は、堤体内の地下水と地盤条件に起因する液状化である。その被害状況を、三和地区を例にみていく。

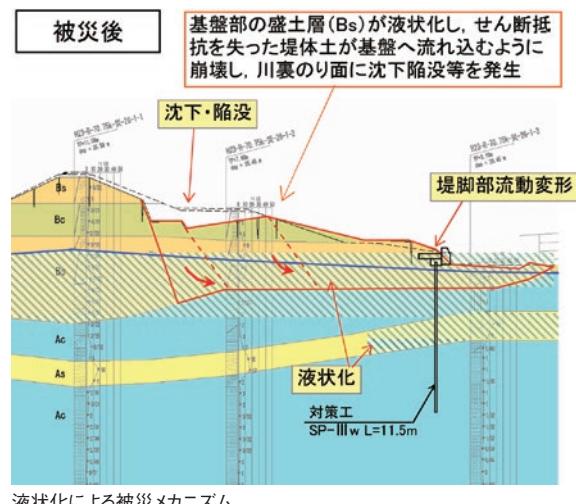
液状化による被災メカニズム

**1** 堤体は、軟弱な粘土層の基礎地盤に砂質土を主体に盛土されたものであり、その間に浸透している地下水位以下は非常に液状化しやすいと想定される。

**2** 地震動により堤体内部が液状化。堤体と基礎地盤が沈下することで、川表および川裏双方の法尻部の沖積砂層でも液状化が発生。

**3** 法尻部の液状化から側方流動が発生し、川裏法面を中心に亀裂や段差、はらみ出し等の変形を生じさせた。

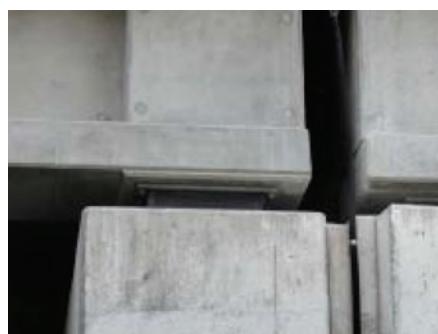
写真2.1 支承部の変形

今回の鋼管杭基礎、鋼管矢板基礎の調査においても支承部の変形（写真2.1）、や橋台部での堤防法面のひび割れ（写真2.2）、桁端部でのずれ（写真2.3）は若干確認されているが、基礎本体部に大きな変状は見られておらずほぼ健全で

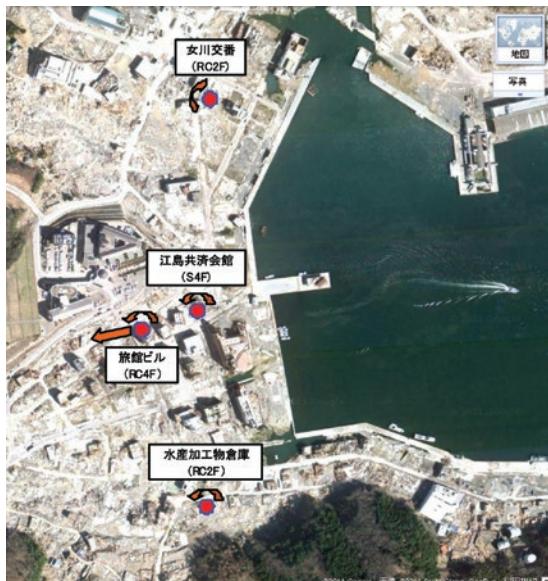
図3.1 女川町における転倒建物の位置と転倒方向

女川町において転倒した杭基礎構造の建物は4件（図3.1、表3.1参照）である。【江島共済会館】・【旅館ビル】・【水産加工物倉庫】は津波の流入方向に転倒していたのに対し、【女川交番】は津波の流入方向に対して直角方向に転倒していた。【旅館ビル】については、建物転倒後に約70m山側に流された模様である。

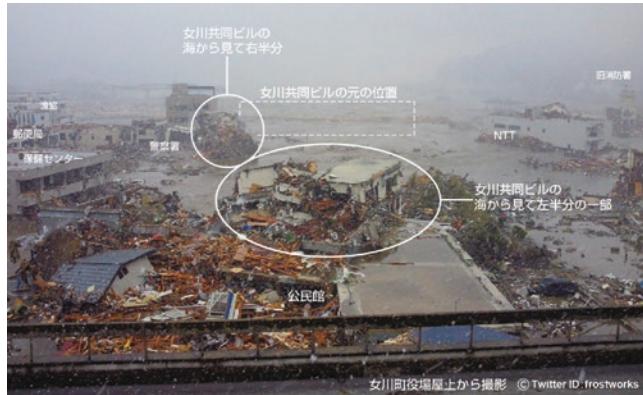
写真3.1 大津波の第1波がかなり引いたころの状況：女川町役場屋上から撮影<sup>注3)</sup>

本建物が転倒した主な原因は、建物の水没により基礎杭の曲げ耐力・せん断耐力が低下したところに、流出建物（女川共同ビル）が衝突、基礎杭がせん断破壊（破断）したことによるものと推察される（写真3.1参照）。また、基礎杭の破断後に流出建物（女川共同ビル）が更に陸側に移動したことでも転倒の一因と考えられる。

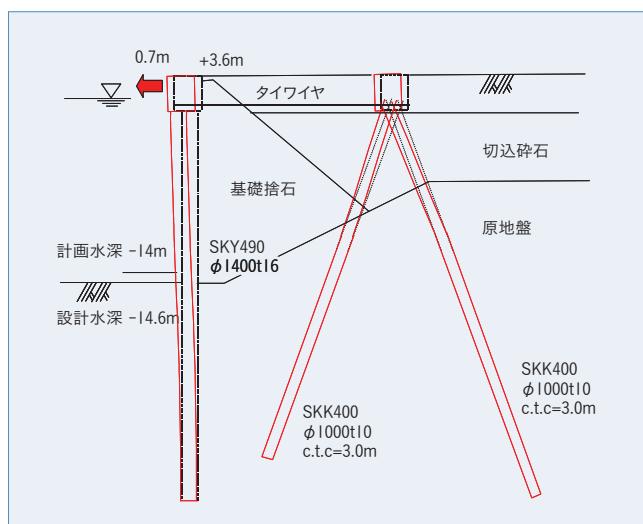
図4.1 T埠頭2号岸壁の被災概要

S港は、T埠頭の2号岸壁 (-14m水深、控え組杭の鋼管矢板式) で最大0.65m程度海側にはらみだしが発生した

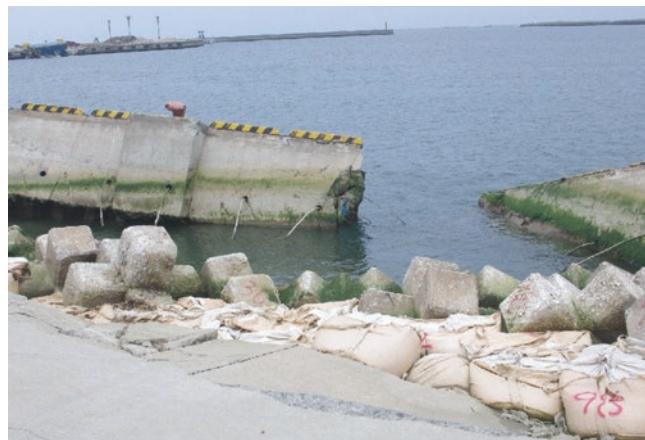
写真4.1 相馬港1号埠頭の被災状況

相馬港1号埠頭の控え組杭の鋼矢板式岸壁の一部区間で、タイワイヤーが破断したため海側に変位が生じ、鋼矢板爪の離脱が発生した(写真4.1参照)。

地震時の安定性について設計的アプローチで詳細検討を行った。

供用年数30年として既往の設計計算書に基づき腐食を見込む断面性能で照査した結果、設定した各ケースとも安全であった。

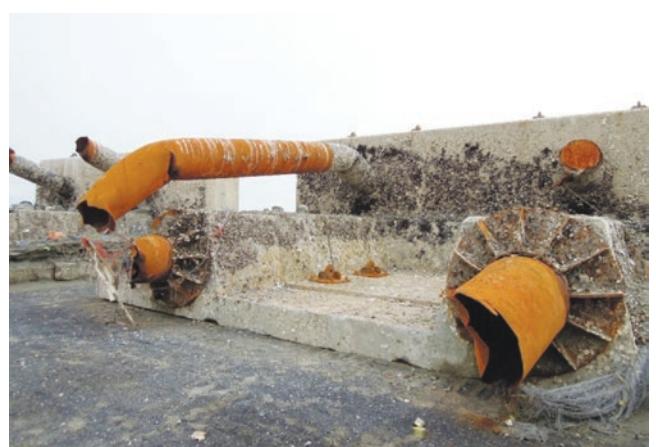
写真4.2 石巻漁港波除堤の被災状況

石巻漁港のカーテンウォール式波除堤において、鋼管杭の破断が発生した(写真4.2参照)。

設計荷重を上回る大きな津波外力が作用したことによる被災と考えられ、钢管の破断原因解明のためブッシュオーバー解析による検討を行った。

い、図4.7に示す波压分布を考慮。建設後7年間の腐食を考慮した断面応力度は許容応力の4～5倍となった。

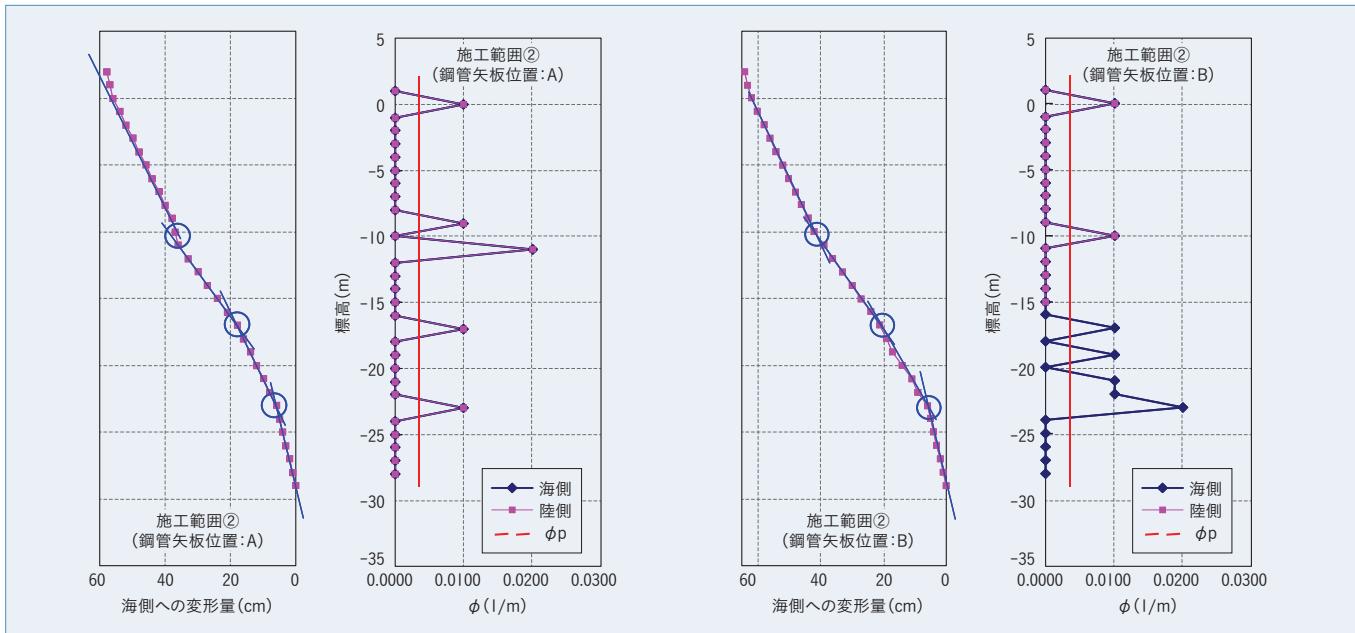
図4.2 超音波測定器による鋼管矢板の変形状況と曲率分布

钢管矢板の変形状況を把握するため、钢管矢板内部をハンマーグラブにて土砂を撤去後に超音波測定器を垂下して1mピッチで変形状況の計測を行っている。2号岸壁Ⅱ区で钢管矢板が最大変形した近傍の2点の計測結果を図4.2に示す(計測された数値をもとに作図した)。また、前後3点の変形量から算出した曲率(3点を通る円の半径を算出)を併せて示す。これらの結果から、大きく変形している可能性のある地点に○印を示している。杭頭付近と、標高-10m、-17m、-23m付近で変形している可能性が読みとれる。最大曲率は0.02であり、全塑性モーメントに対応する曲率を越えていることがわかる。

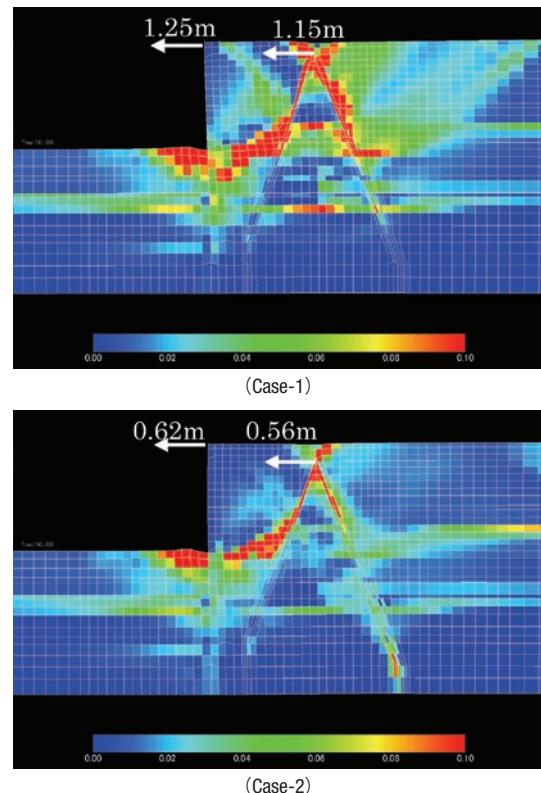
図4.3 残留変形図(最大せん断ひずみ分布)

「FLIP」による地震応答解析では、控え杭の周面摩擦を考慮(引き抜きを可能)とした解析(Case1)では岸壁天端の残留水平変形量が1.25mで実被害よりも過大な結果となった。周面摩擦を無視(引き抜き不可)とした解析(Case2)では、残留水平変形量が0.62mとなり実被害と調和的な結果となった。両ケースとも被災していることは再現できているが、鋼管矢板の変形状態をさらに合わせるために、1)受働側の地盤強度がもう

少し発揮される設定、2) 控え杭の軸方向挙動の設定が重要と考えられる。

さらに、控え杭の位置を、曲げを考慮した設計法で必要となる位置まで移動させた解析をおこなったところ、杭に作用する横抵抗が増加して、残留水平変形量が8割程度まで抑制されたことがわかった。これは、押し込み杭の位置が鋼管矢板背後の地盤のせん断ひずみが多く発生する地点よりも陸側に移ったため、杭の横抵抗が増加したことが影響しているものと考えられる。

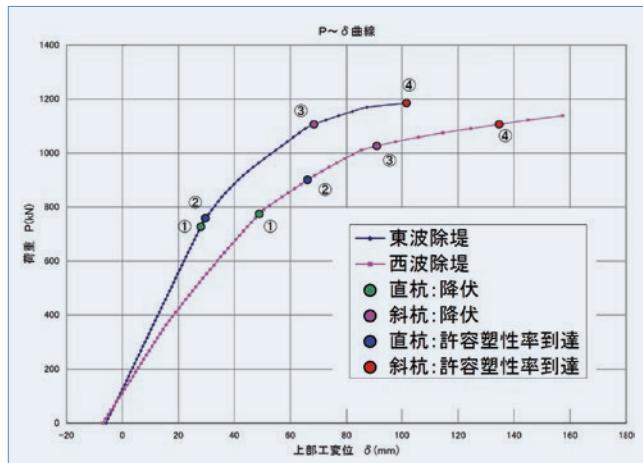
図4.10 P～δ曲線(東波除堤、西波除堤)PC版考慮

に示す。図4.10より、鋼管杭が許容塑性率に到達する変位は西波除堤の方が3割程度大きく、変形性能に優れる（ねばり強い）ことがわかった。

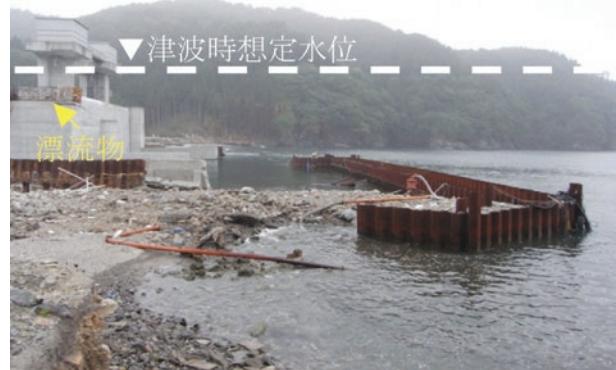
写真5.1 下荒川水門工事二重鋼矢板壁の被災状況

矢板のせん断抵抗を考慮しないと、せん断抵抗モーメントがせん断変形モーメントより小さくなり、波力によらず安全率1を下回る結果となった。一方、鋼矢板のせん断抵抗を考慮した場合には、津波波力を静水圧の1.5倍以下とすることで、安全率1を上回る結果が得られた。また転倒滑動に対する検討でも、津波波力を静水圧の1.5倍以下とすることで、安全率1を上回る結果が得られた。
