TECHNICAL NOTES

鋼矢板二重壁を用いた
河川堤防の長期安定性に関する
現地調査

鋼矢板二重壁を用いた 河川堤防の長期安定性に関する現地調査

鋼矢板技術委員会／河川堤防小委員会

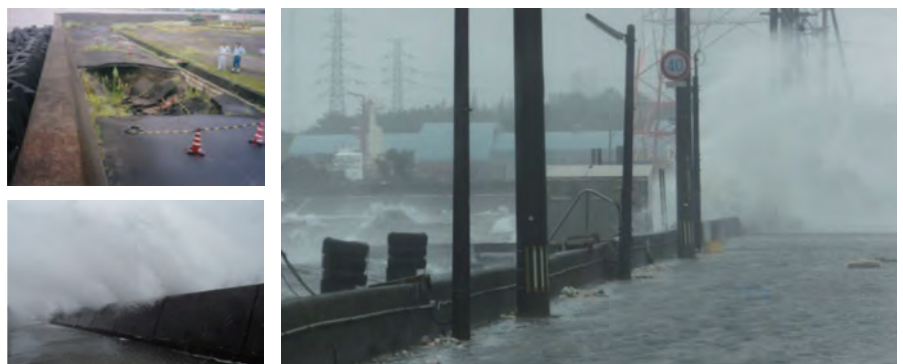
このように、大分港海岸の背後地域はたびたび台風による甚大な被害を受けているが、現在の大分港海岸は造成から約50年が経過し、既設護岸上部工の亀裂が目立つほか、水叩きの空洞化に伴う陥没など老朽化が顕著である。近年、襲来する台風が大型化していることから、津波や高潮で既設護岸上部工が倒壊し、被害が増大することが懸念されている。

■大分海岸、過去の高潮浸水被害一左上：高波浪の吸い出しに伴う水たたきの陥没(津留地区 1993年台風13号)、左下：護岸からの越波(住吉地区 2014年台風19号)、右：背後市街地の浸水(津留地区 2014年台風19号)

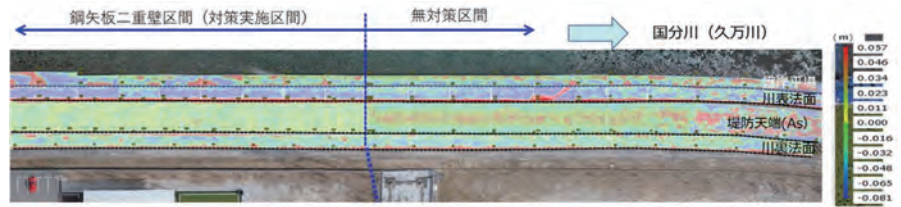
図5 地表面不陸測定状況 (区間①)

対策区間および無対策区間とも、クラック、目地開きの変状の発生割合が多かった。特に、確認される変状の半数は目地開きであり、クラック幅や目地開き幅は大きな違いは見られなかった。また、ジャンカ・欠損、エフロなどのコンクリートの劣化に伴う変状が多く確認された。

一方で、対策区間では川裏法面での段差・沈下の変状が確認されたが、これは鋼矢板に支持された堤防天端との間に相対的に段差・沈下が生じたものと推定される。

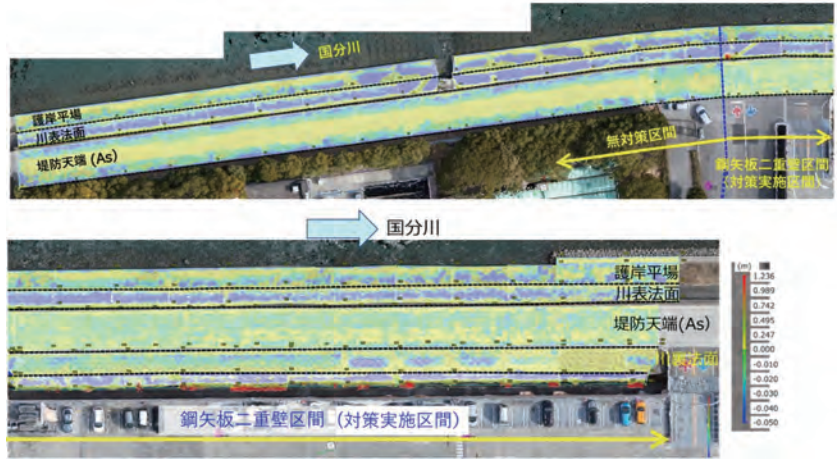
図6 地表面不陸測定状況 (区間②)

区間②は、対策区間および無対策区間で堤防形状(川裏法面)が異なるが、区間①の調査結果とほぼ同様であった。

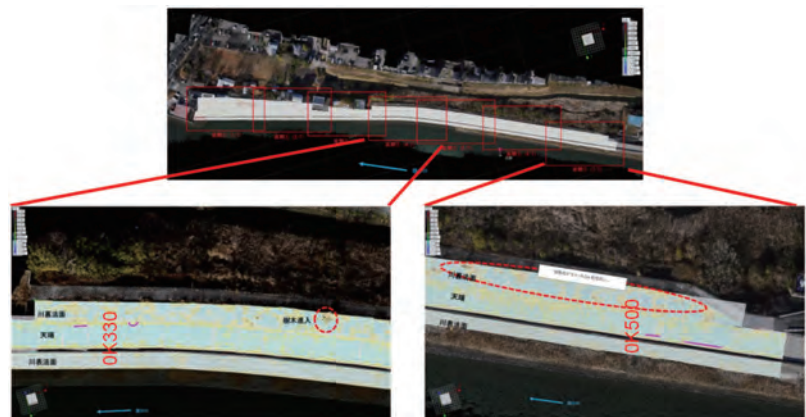
図7 地表面不陸測定状況 (区間③)

区間③は、目地開き、樹木進入の変状の発生割合が多かった。また、区間①・②の対策区間と同様に、川裏法面での段差・沈下の変状が確認された。
