明日を築く

金沢港「戸水岸壁」災害復旧工事

重防食被覆鋼管杭の長期耐久性調査 (暴露40年経過時)

鋼管杭技術委員会／港湾・防食小委員会

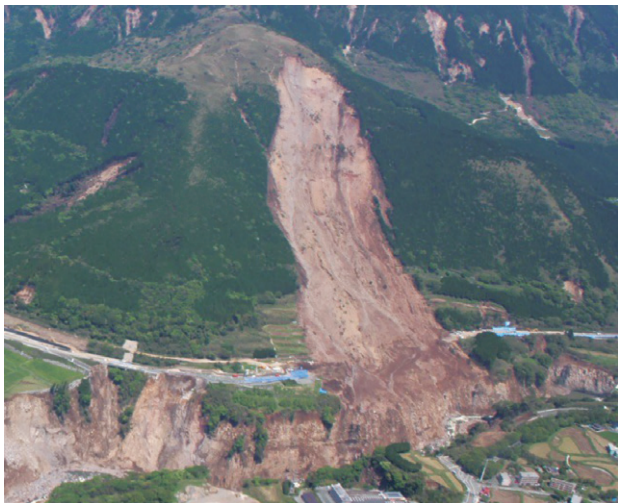
これら多種多様な対策は、個別に検討・実施するだけでは望ましい効果は得られず、結果として災害時の目標レベルを達成できないおそれがある。相互の関係や影響を考慮して、系統的に対策を実施していく必要がある。たとえば図に示すように、災害後にアクセス確保が求められる地点間を結ぶ複数のルートがある場合、まずは各ルートの災害によるリスクの大小を構造物区間毎に評価する。リスク評価の結果に基づき、リスクが最も少ないルート、あるいは最小のコストで対策が可能なルートを災害時の緊急輸送路として設定する。こうした路線でも路面の段差や規模の小さな土砂流入など何らかの通行障害が発生する可能性は残るため、事前に資機材・体制を整えたいうえて、発災後の被災箇所の早期把握や啓開活動により、1日以内の緊急車両の通行確保などを実現させることになる。ただし、たとえば平成28年熊本地震で国道57号を寸断させた斜面崩壊（写真）のような大規模な被害が既設のいずれ

写真 斜面崩壊による道路の寸断

のルートでも想定される場合には、発災後の通行機能を確実に確保するため、新たなルートの整備が必要となる。実際に熊本地震からの復旧では、国道57号現道部の復旧に加えて、長大トンネル区間を含む国道57号北側復旧ルートが代替路として整備された⁴⁾。なお、想定される被害の形態や程度によっては、道路の4車線化、上下車線分離や、山側の斜面沿いに余裕幅を設ける対策も有効となる。たとえば平成30年7月豪雨で被災した高知自動車道立川橋では、片側2車線の上下車線が分離した橋梁構造であったため、山側の橋梁が斜面崩壊により流出する一方、流出を逃れた谷側の橋梁を対面通行で運用することにより、被災の1週間後に通行止めが解除された⁵⁾。

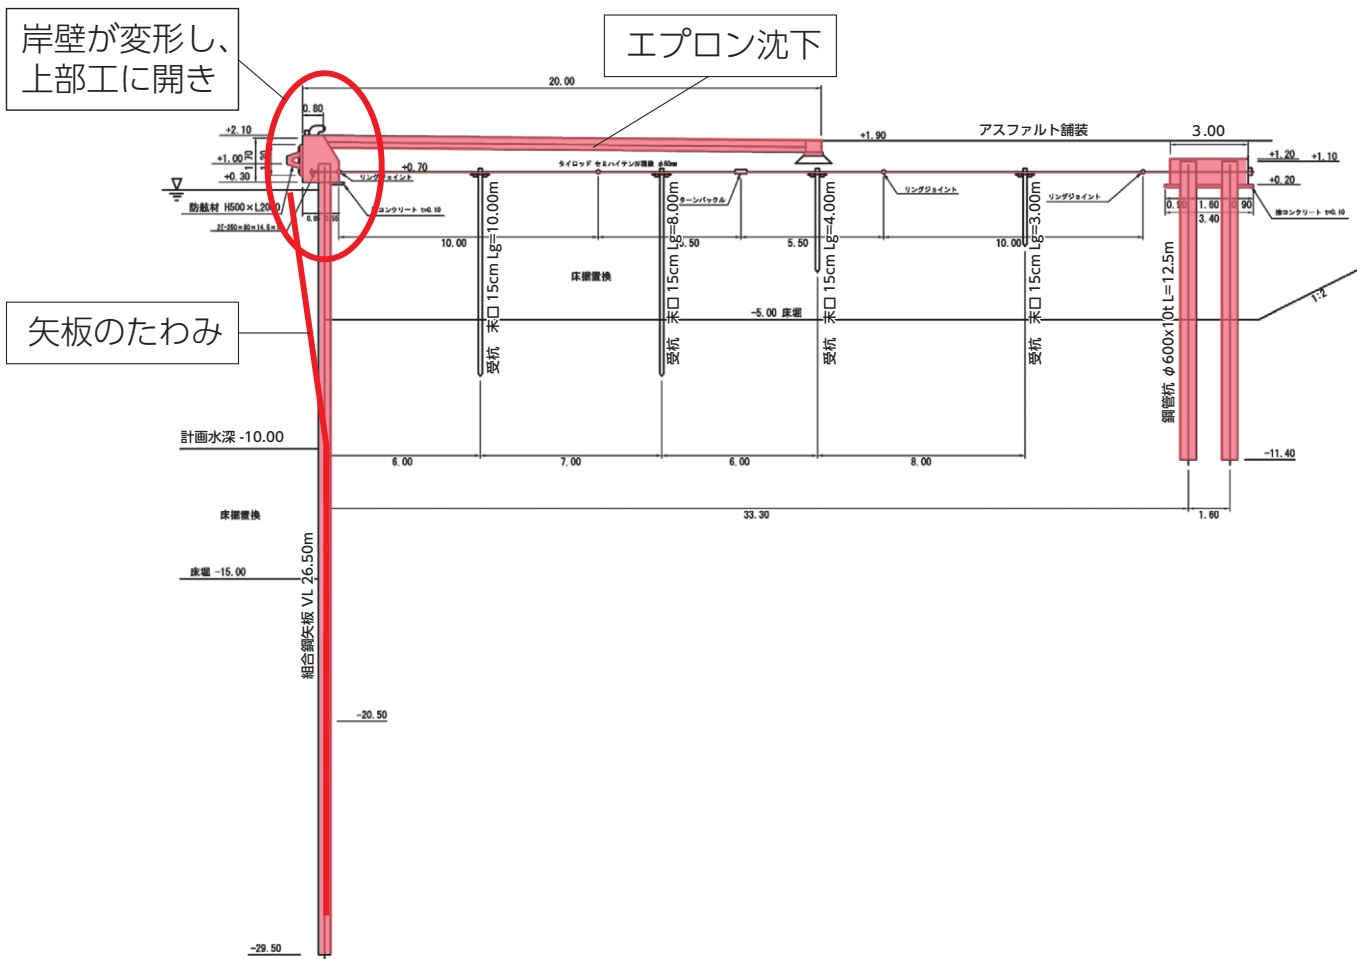
地震後、津波警報解除の翌日から関係機関による詳細な被災調査が行われた。その結果、戸水岸壁は局所的な損傷ではなく、岸壁全体が海側に押し出されるように変形していることが明らかになった。測量では、岸壁法線の残留水平変位が最大で約68cm、鋼矢板のたわみ量は約23cm（傾斜角4°）、エプロン部の沈下は最大約40cmに達していた。

これらの数値は、単なる表層の損傷ではなく、構造全体に設計では想定されていない事象が発生したことを物語っている。背後地盤が液状化したことで土圧が急激に増大し、鋼矢板と、タイロッド、鋼管杭からなる控え工に想定を超える力が作用したと同時に控え工の水平抵抗も減少した。数値解析による構造検討の結果、既存の鋼矢板および控え工には許容応力度を大幅に超過する応力が発生していることが確認されたため、船舶の安全な接岸は不可能と判断され、「使用不可」の判定が下された。

■ 金沢港・戸水ふ頭の被災状況

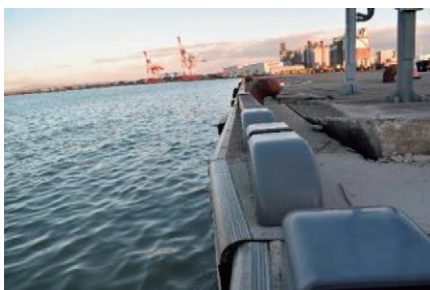
■ 金沢港・戸水ふ頭の被災状況 (岸壁法線のずれ)

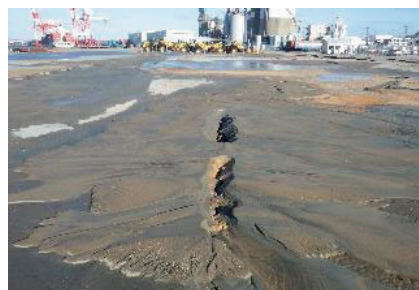
■ 金沢港・戸水ふ頭の被災状況 (液状化による噴砂)

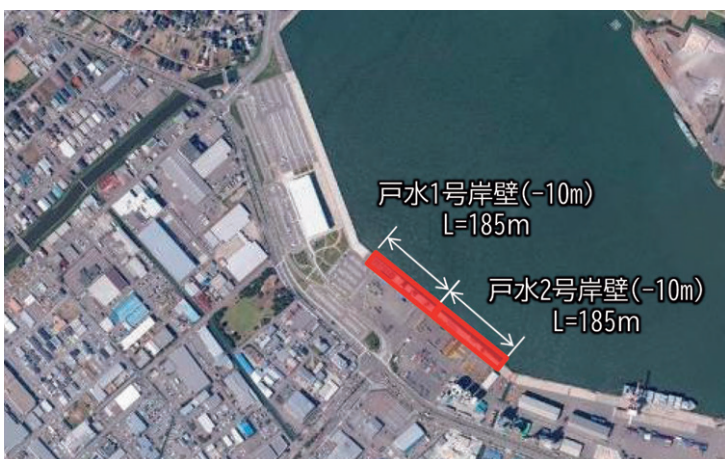
■ 金沢港・戸水ふ頭の被災箇所

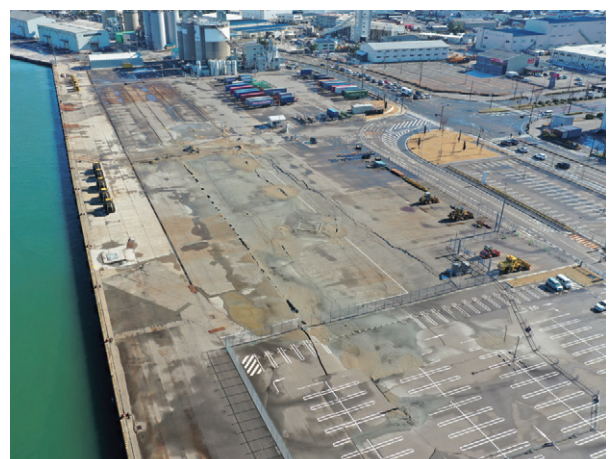
■ 金沢港・戸水ふ頭の被災状況 (2024年1月14日撮影)

一方、非耐震岸壁の戸水岸壁は、前述のとおり背後地盤の液状化に伴って岸壁全体が海側へ押し出される大きな変形が生じた。

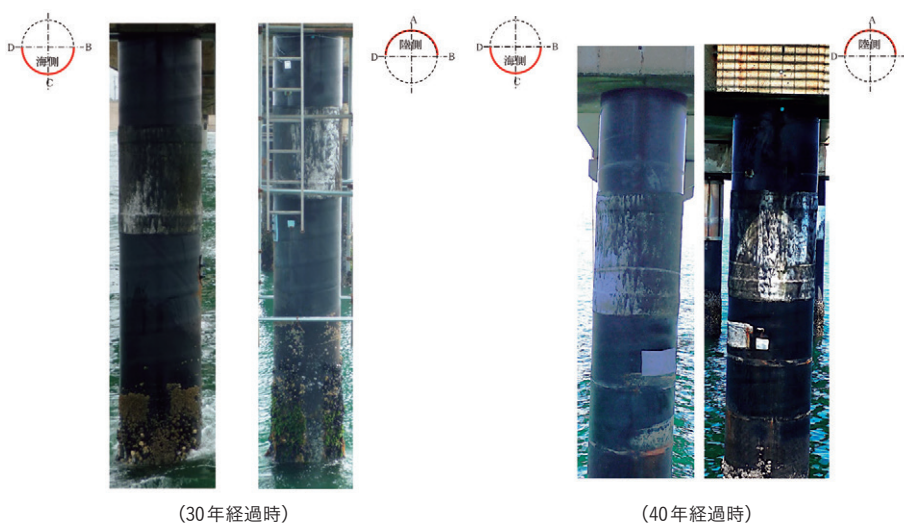
写真1 杭No.32外観写真

足場上・潜水作業により目視・写真撮影による外観観察を行ったところ、重防食被覆部分に防食機能低下に繋がる大きな変状 (浮き、剥離等) は見られなかった。一例として、杭No.32の写真とスケッチを、30年経過時のものと併せて写真1、図2に示す。

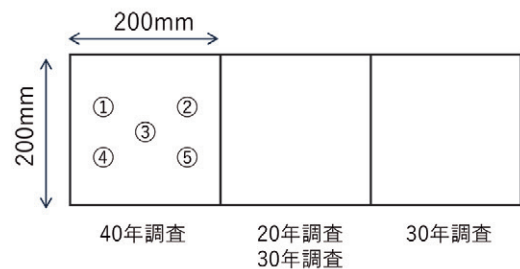
図3 板厚計測位置

杭の陸側+2.5m付近において、供用後30年経過時の調査として被覆を剥がした箇所の左隣において、200×200mmのポリエチレン被覆のサンプルを採取した。併せて、当該箇所の鋼管露出部を対象として板厚計測を実施した。図3に示す①～⑤の5点で、それぞれ3回ずつ計測を実施して、各点の平均値を整理した結果を表3に示す。また、5点×3回の15回計測における変動係数を併せて示す。その結果、杭No.31、杭No.33および杭No.35の変動係数が比較的大きく、計測点による板厚のばらつきが大きいことがわかる。特に、②、③および⑤の計測点において板厚が小さい傾向が認められ、20年および30年経過時に重防食部を剥がした後の補修部側から劣化が進んだ可能性が高いと推察

される。このため、30年採取部から最も離れている①および④の計測点を対象として平均値を算出し、20年経過時および30年経過時の調査結果とあわせて表4に整理した。これらと比較した結果、いずれの杭においても30年経過時と比べ、顕著な板厚減少は認められず、「JIS A5525 鋼管ぐい」に規定される板厚のマイナス公差(-0.8mm)を考慮した管理値である11.2mm以上が確保されていることを確認した。20年経過時よりも板厚が減少しているのは、既述のとおりサンプル取得部分の端部から接着劣化が進んだ影響と考えられる。

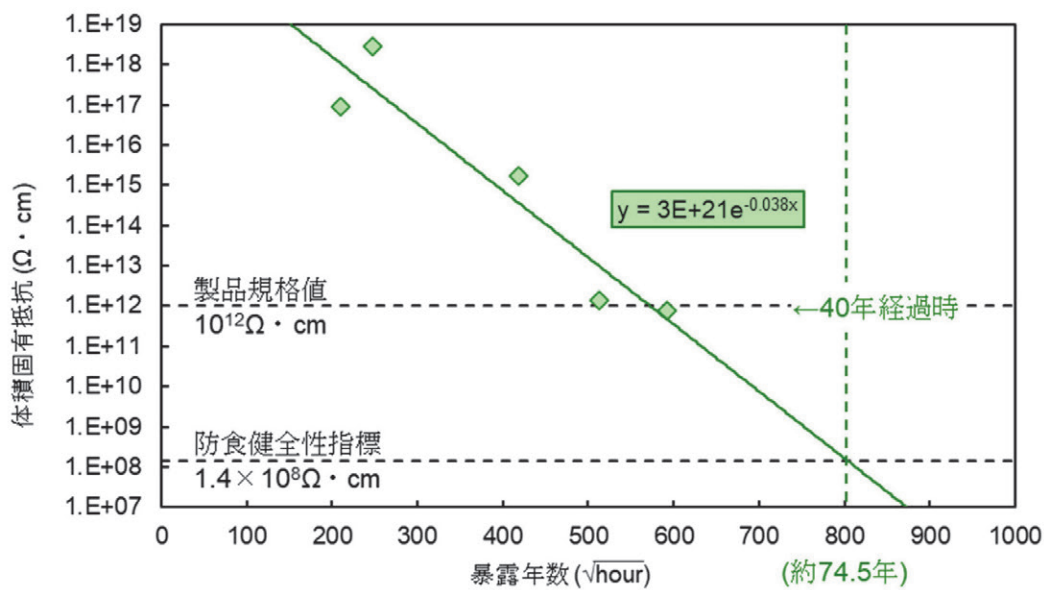
図5 平均体積固有抵抗値経年変化²⁾

みで除して算出した。過去の計測結果とあわせて図5に示す。体積固有抵抗は一部の杭で、製品規格値の $1.0 \times 10^{12} \Omega \cdot \text{cm}$ を下回るものがあったが、防食健全性指標²⁴⁾である $1.4 \times 10^8 \Omega \cdot \text{cm}$ は確保できていることを確認できた。
