# 東日本大震災 災害復旧現場レポート

# 東日本大震災 2次報告

## 1 各分野における検討の概要

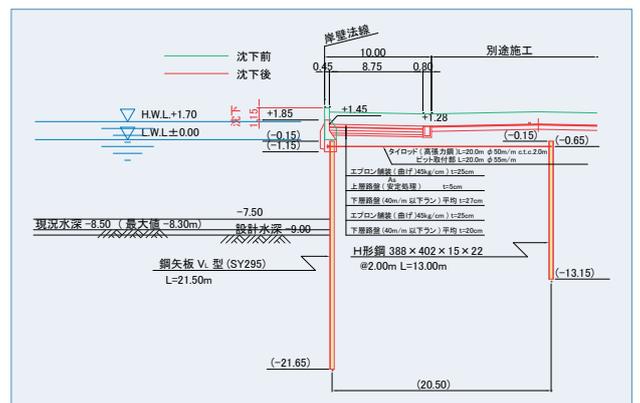
－7m岸壁 被災断面図

石巻漁港本港の西側に位置し、設計水深-6mの係留岸壁を約700m規模で備える西港では、震災被害により全域で約1.15mの沈下を記録し、護岸前面の鋼矢板頭部変位は矢板法線の出入りが最大46cmで海側にはらみ出すという状態になった。

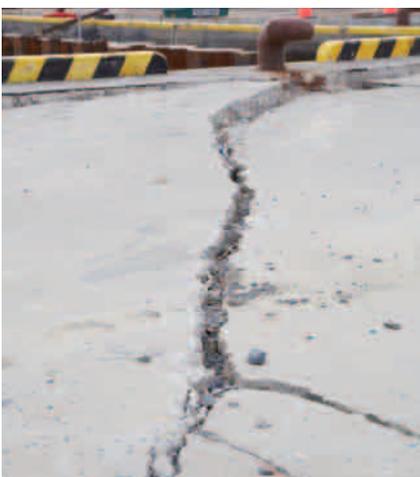
被災時のままの亀裂

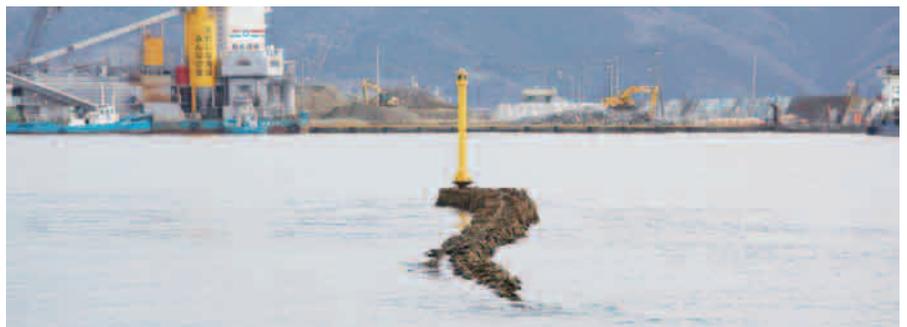
漁港内を眺めれば、津波の波力によって蛇行・変形したままの波除堤がそのまま残されているほか、後背地には道路や漁業関連施設用地にこれからも修復の必要がある箇所も多く、石巻漁港全体の復旧にはまだ数年かかる見通しである。

津波により蛇行・変形したままの波除堤

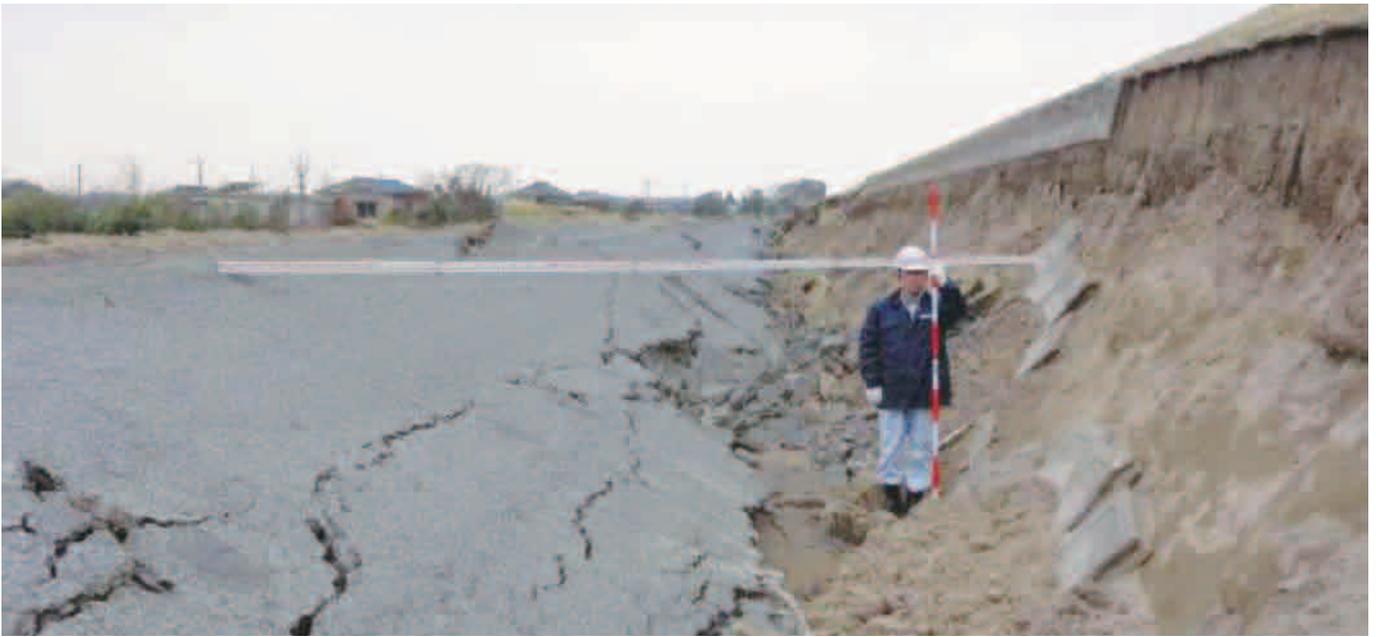
最大2mの沈下を記録した三和地区の川裏小段道路

まず、堤防天端は全体的に約1.7mという大きな沈下量を記録し、川裏法面においては縦断的に亀裂や沈下が発生。クラック深さ、沈下量とも最大2mに達するほどの変状であった。

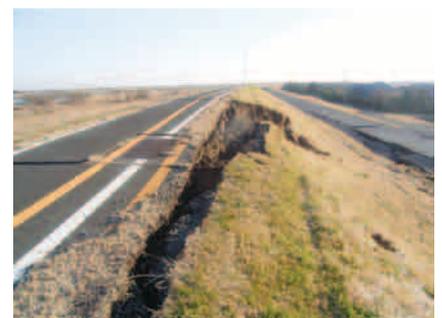
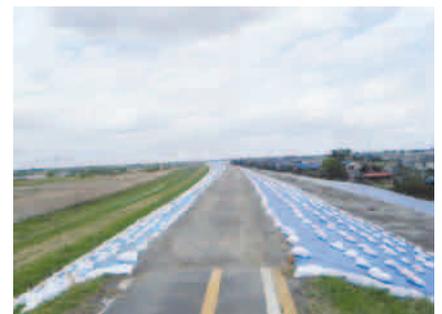
沈下量30cmを記録した天端部は出水期前の4月には緊急復旧処置がされ本格復旧に備えた

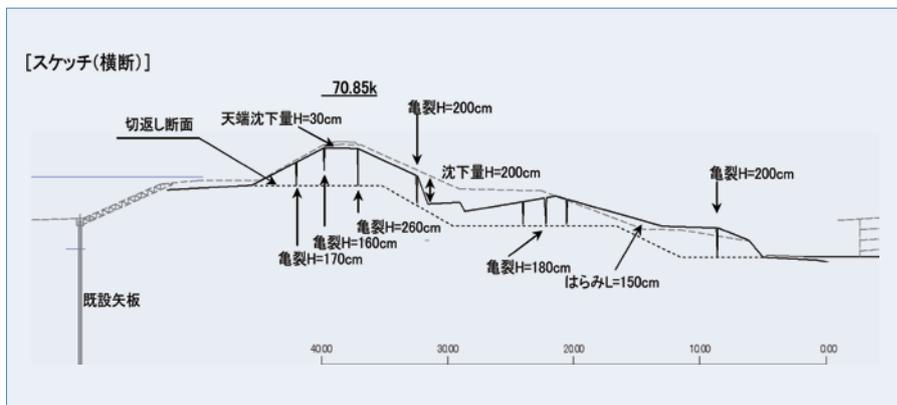
三和堤防被災状況

利根川右岸（千葉県側）河口から約70km地点付近の印旛郡栄町請方・中谷・三和地区でも河川堤防が約1.1kmにわたって天端の沈下や亀裂、堤防法線の崩壊やはらみ出しという被害を出した。堤防の変状をもたらした主要因は、堤体内の地下水と地盤条件に起因する液状化である。その被害状況を、三和地区を例にみていこう。

ここで注目しておきたいのは、このエリアの堤防の変状被害は天端部のほかには川裏法面に集中している点である。川表側に大きな被害が発生しなかった理由は、昭和60年前後に漏水対策や災害復旧を目的とした工事が行われ、川表にはⅡ型とⅢ型を中心とした鋼矢板と護岸が施工されていたためと思われる。

堤防の復旧にあたっては、災害原形復旧の原則にのっとりながら液状化対策工法として鋼矢板工法が採用された。地盤改良工法との比較検討では、周辺環境への影響、施工性、経済性の点で有利と判断された。その主な比較メリットを以下にあげてみる。

以上のような、経済性、迅速性、環境特性で優位性を発揮しながら、既設の鋼矢板とあわせて堤体の川裏法尻部を締切ること、液状化とそれに伴う側方流動に十分に耐えうる工法として鋼矢板を用いた復旧工事が実施された。

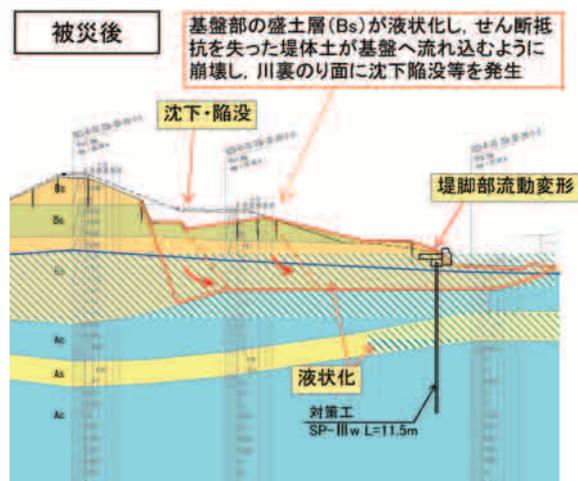
液状化による被災メカニズム

こうした被害状況にいたるメカニズムは、次のように推定された。

- 1 堤体は、軟弱な粘土層の基礎地盤に砂質土を主体に盛土されたものであり、その間に浸透している地下水位以下は非常に液状化しやすいと想定される。
- 2 地震動により堤体内部が液状化。堤体と基礎地盤が沈下することで、川表および川裏双方の法尻部の沖積砂層でも液状化が発生。
- 3 法尻部の液状化から側方流動が発生し、川裏法面を中心に亀裂や段差、はらみ出し等の変形を生じさせた。

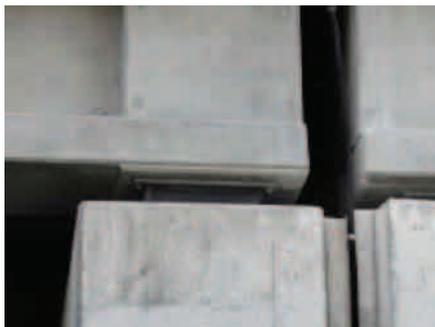
写真2.1 支承部の変形

今回の鋼管杭基礎、鋼管矢板基礎の調査においても支承部の変形(写真2.1)、や橋台部での堤防法面のひび割れ(写真2.2)、桁端部でのずれ(写真2.3)は若干確認されているが、基礎本体部に大きな変状は見られておらずほぼ健全で

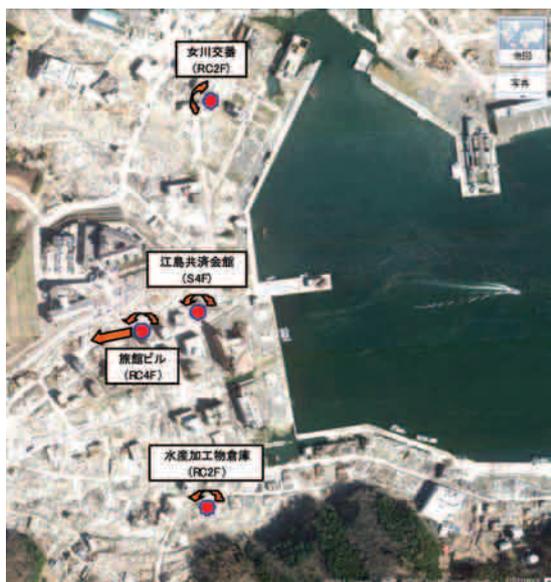
図3.1 女川町における転倒建物の位置と転倒方向

女川町において転倒した杭基礎構造の建物は4件(図3.1、表3.1参照)である。【江島共済会館】・【旅館ビル】・【水産加工物倉庫】は津波の流入方向に転倒していたのに対し、【女川交番】は津波の流入方向に対して直角方向に転倒していた。【旅館ビル】については、建物転倒後に約70m山側に流された模様である。

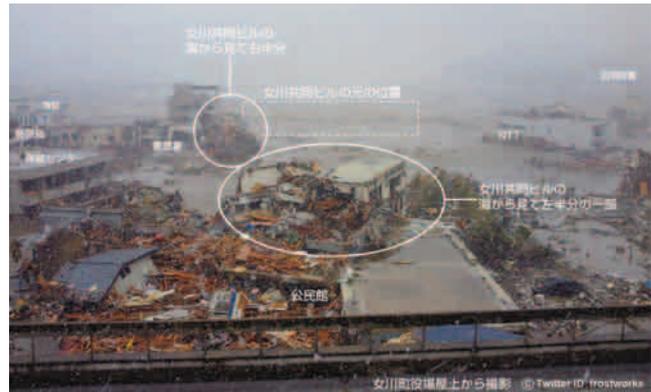
写真3.1 大津波の第1波がかなり引いたところの状況:女川町役場屋上から撮影<sup>注3)</sup>

本建物が転倒した主な原因は、建物の水没により基礎杭の曲げ耐力・せん断耐力が低下したところに、流出建物（女川共同ビル）が衝突、基礎杭がせん断破壊（破断）したことによるものと推察される（写真3.1参照）。また、基礎杭の破断後に流出建物（女川共同ビル）が更に陸側に移動したことも転倒の一因と考えられる。

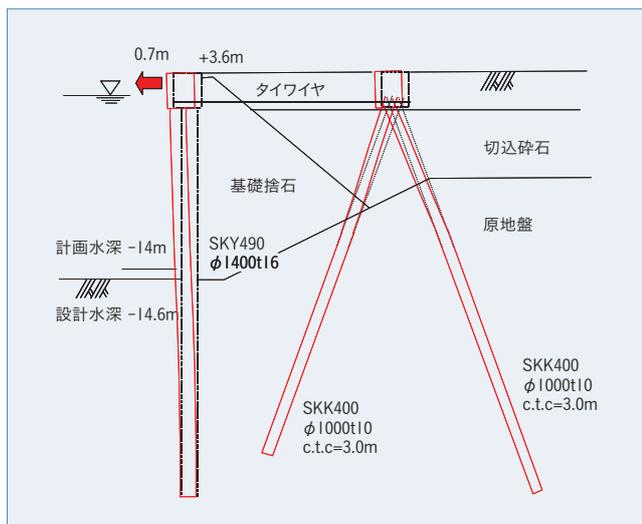
図4.1 T埠頭2号岸壁の被災概要

S港は、T埠頭の2号岸壁(-14m水深、控え組杭の鋼管矢板式)で最大0.65m程度海側にはらみだしが発生した

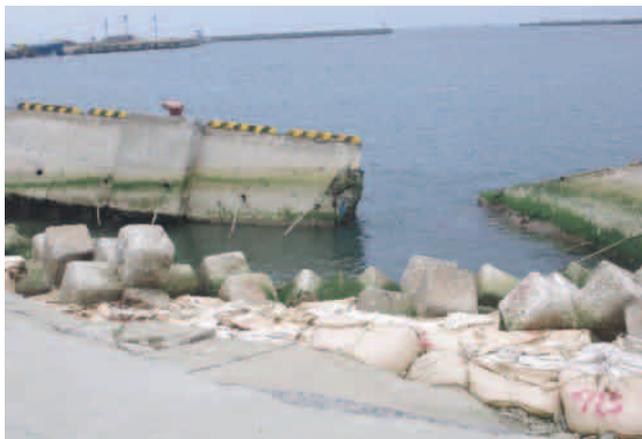
写真4.1 相馬港1号埠頭の被災状況

相馬港1号埠頭の控え組杭の鋼矢板式岸壁の一部区間で、タイワイヤーが破断したため海側に変位が生じ、鋼矢板爪の離脱が発生した(写真4.1参照)。

Case2の場合に根入れ不足との判定となった。

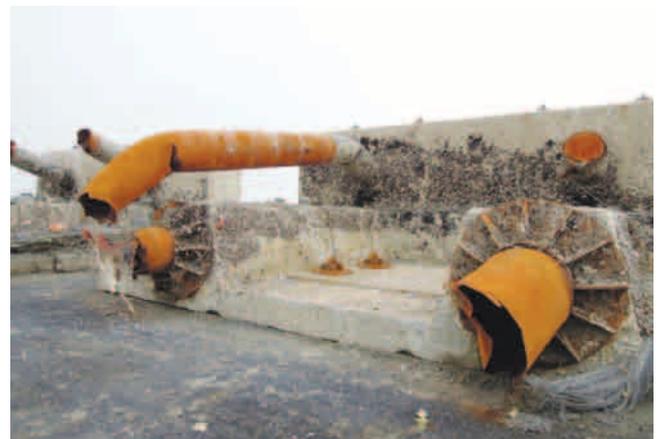
写真4.2 石巻漁港波除堤の被災状況

石巻漁港のカーテンウォール式波除堤において、鋼管杭の破断が発生した(写真4.2参照)。

設計荷重を上回る大きな津波外力が作用したことによる被災と考えられ、鋼管の破断原因解明のためブッシュオーバー解析による検討を行った。

い、図4.7に示す波圧分布を考慮。建設後7年間の腐食を考慮した断面応力度は許容応力の4～5倍となった。

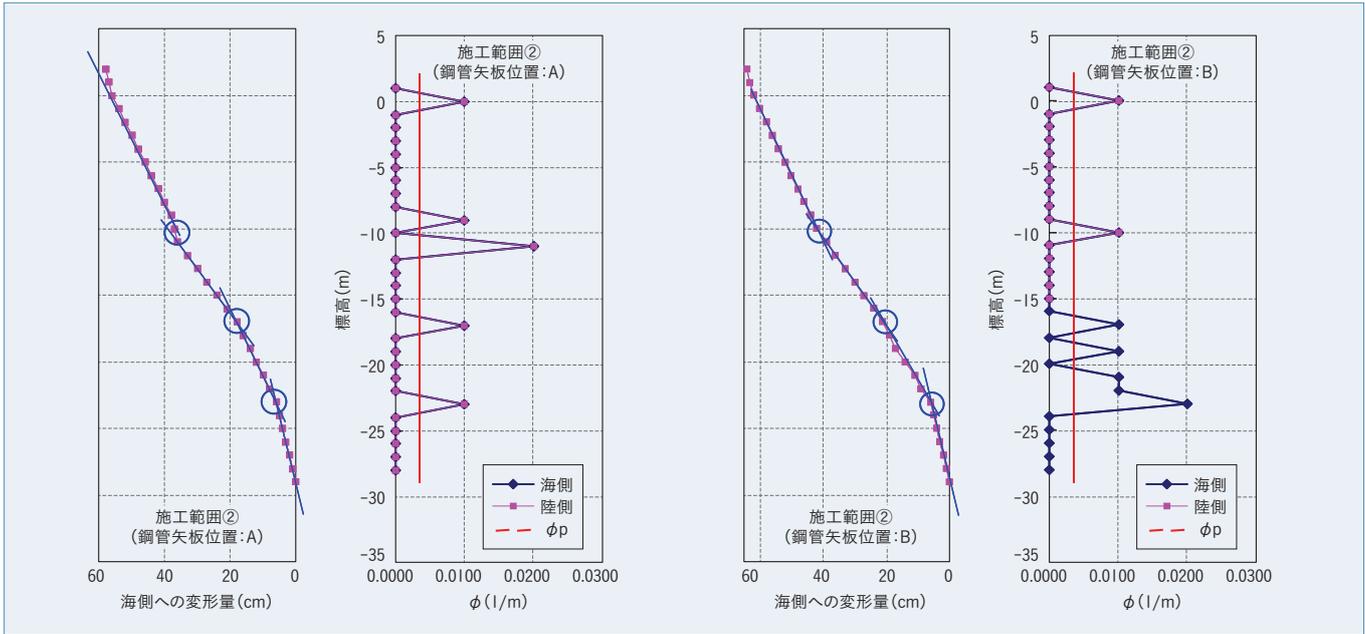
図4.2 超音波測定器による鋼管矢板の変形状況と曲率分布

鋼管矢板の変形状況を把握するため、鋼管矢板内部をハンマーグラブにて土砂を撤去後に超音波測定器を垂下して1mピッチで変形状況の計測を行っている。2号岸壁Ⅱ区で鋼管矢板が最大変形した近傍の2点の計測結果を図4.2に示す(計測された数値をもとに作図した)。また、前後3点の変形量から算出した曲率(3点を通る円の半径を算出)を併せて示す。これらの結果から、大きく変形している可能性のある地点に○印を示している。杭頭付近と、標高-10m、-17m、-23m付近で変形している可能性が読みとれる。最大曲率は0.02であり、全塑性モーメントに対応する曲率を越えていることがわかる。

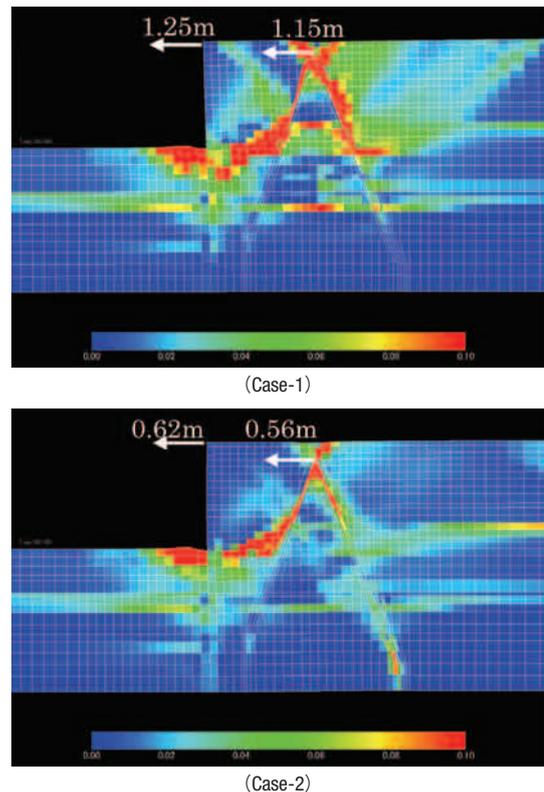
図4.3 残留変形図(最大せん断ひずみ分布)

「FLIP」による地震応答解析では、控え杭の周面摩擦を考慮(引き抜きを可能)とした解析(Case1)では岸壁天端の残留水平変形量が1.25mで実被害よりも過大な結果となった。周面摩擦を無視(引き抜き不可)とした解析(Case2)では、残留水平変形量が0.62mとなり実被害と調和的な結果となった。両ケースとも被災していることは再現できているが、鋼管矢板の変形状態をさらに合わせるためには、1) 受働側の地盤強度がもう

さらに、控え杭の位置を、曲げを考慮した設計法で必要となる位置まで移動させた解析をおこなったところ、杭に作用する横抵抗が増加して、残留水平変形量が8割程度まで抑制されることがわかった。これは、押し込み杭の位置が鋼管矢板背後の地盤のせん断ひずみが多く発生する地点よりも陸側に移ったため、杭の横抵抗が増加したことが影響しているものと考えられる。

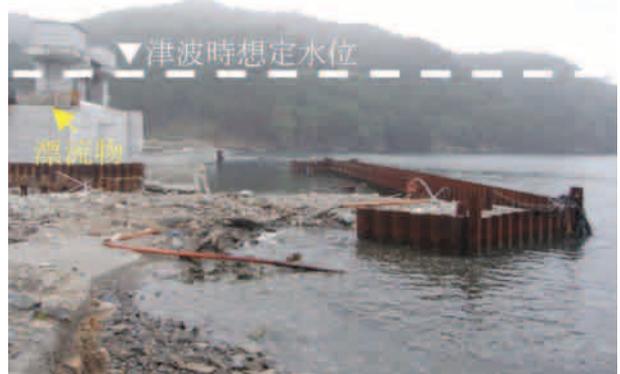
写真5.1 下荒川水門工事二重鋼矢板壁の被災状況

矢板のせん断抵抗を考慮しないと、せん断抵抗モーメントがせん断変形モーメントより小さくなり、波力によらず安全率1を下回る結果となった。一方、鋼矢板のせん断抵抗を考慮した場合には、津波波力を静水圧の1.5倍以下とすることで、安全率1を上回る結果が得られた。また転倒滑動に対する検討でも、津波波力を静水圧の1.5倍以下とすることで、安全率1を上回る結果が得られた。
