## 迅速・確実・強靱 鋼矢板工法による港湾災害復旧の最前線

### 金沢港「戸水岸壁」災害復旧工事

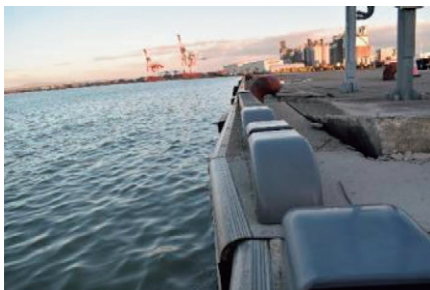
地震後、津波警報解除の翌日から関係機関による詳細な被災調査が行われた。その結果、戸水岸壁は局所的な損傷ではなく、岸壁全体が海側に押し出されるように変形していることが明らかになった。測量では、岸壁法線の残留水平変位が最大で約68cm、鋼矢板のたわみ量は約23cm（傾斜角4°）、エプロン部の沈下は最大約40cmに達していた。

■ 金沢港・戸水ふ頭の被災状況 (岸壁法線のずれ)

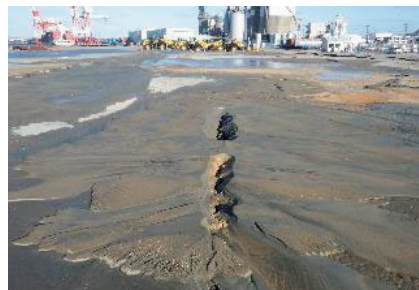
低地に分布する軟弱な沖積層からなり、周辺はかつて湿地や農地として利用されていた履歴を持つことから、地震時には液状化の影響を受けやすい地盤条件とされていた。

■ 金沢港・戸水ふ頭の被災状況 (液状化による噴砂)

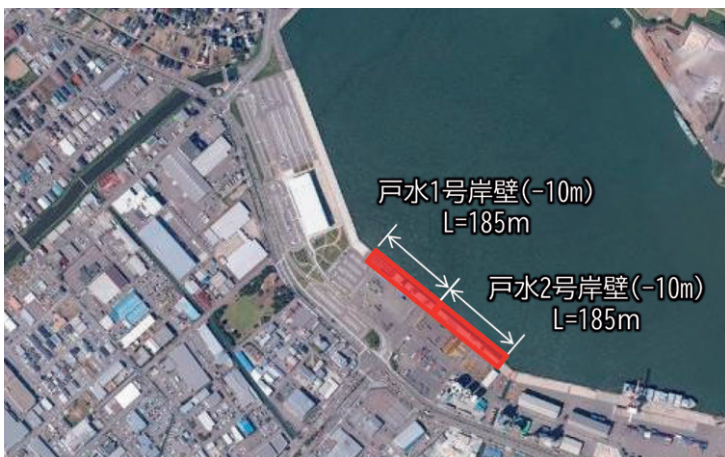
■ 金沢港・戸水ふ頭の被災箇所

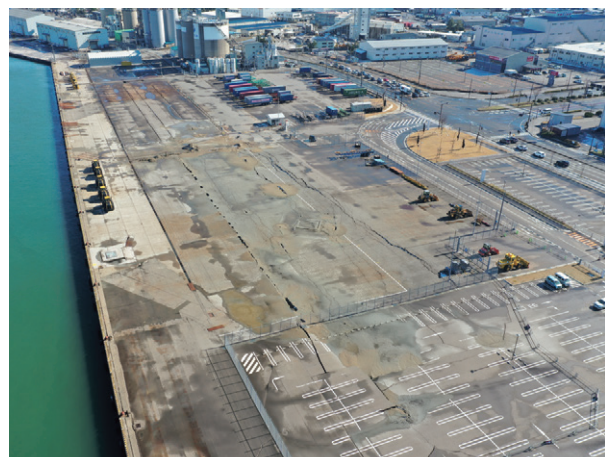
■ 金沢港・戸水ふ頭の被災状況 (2024年1月14日撮影)

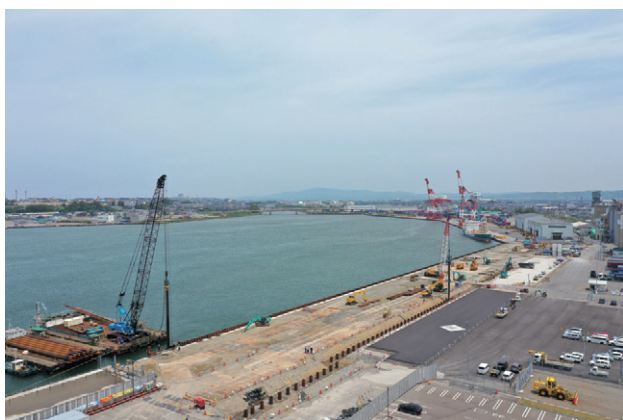
■海上台船からの鋼矢板の打設状況

鋼矢板の打設は海上の台船からパイプロハンマを用いて行われたが、地盤内の一部区間で硬い土層の影響とみら

れる打設困難箇所があった。そうした箇所ではウォータージェットを併用するなど、現場の判断による工夫が取り入れられた。

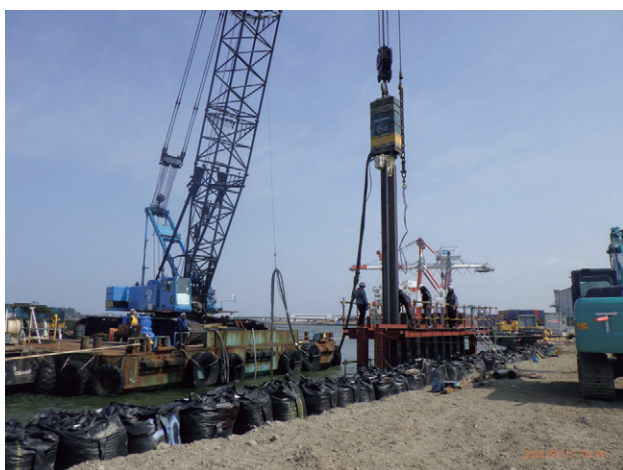
■鋼矢板の打設状況

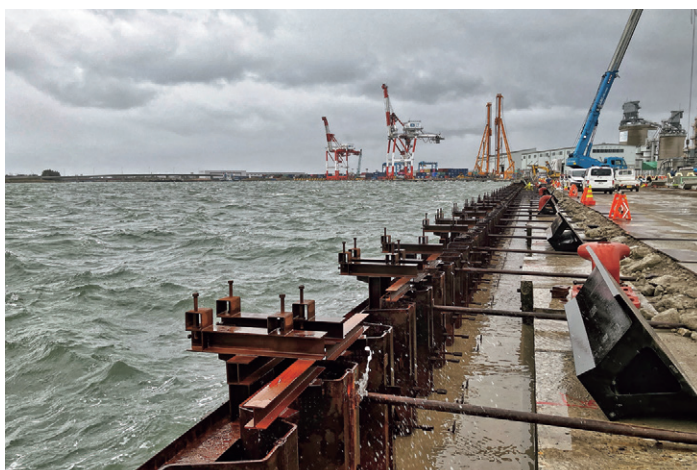
■打設後の鋼矢板配置状況

鋼矢板の施工は2025年3月に着手され、控え杭も含めた打設作業は同年7月初旬に完了した。鋼矢板の1日あたりの打設枚数は平均して約9枚、最大で12枚と、厳しい自然条件の中でも安定した施工実績を残した。

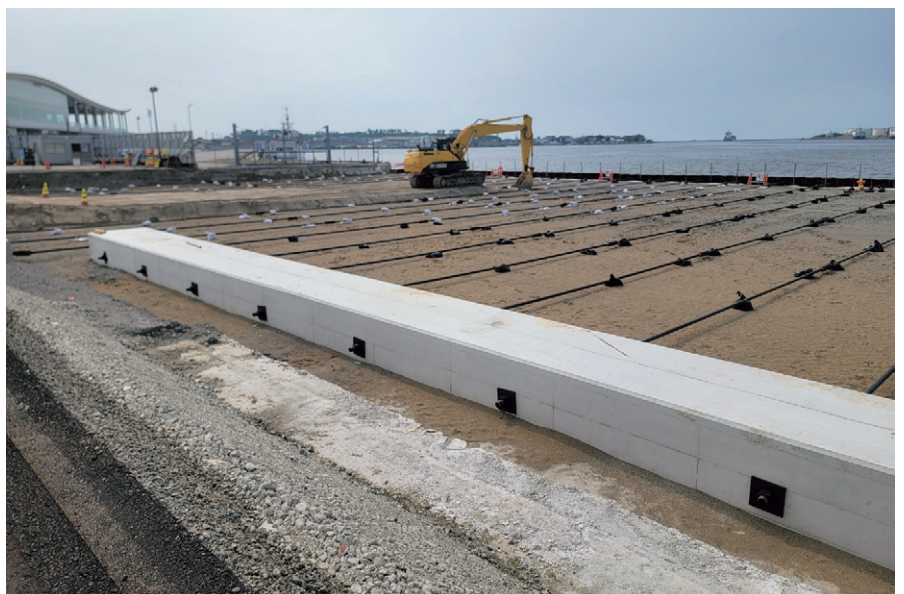
■タイロッドの施工状況

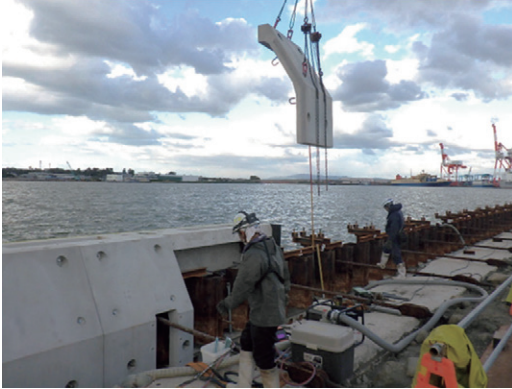
■プレキャスト上部工の設置

地盤改良工事も計画どおり進み、現在は上部工および背後地整備が進められている。上部工では、現場でのコンクリート打設期間を短縮し、冬期の品質確保を図るため、プレキャスト部材が採用された。

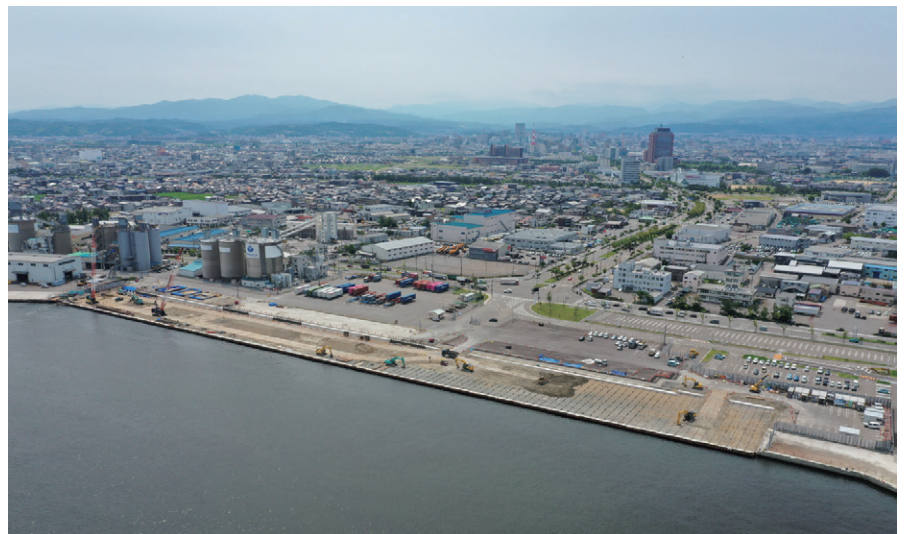
■2025年7月の金沢港・戸水ふ頭の復旧状況

今後、埋め戻しや舗装工事を経て、2026年3月下旬の供用開始を目指す。
