# 鋼管杭の防食法に関する研究

(波崎海洋研究施設における重防食被覆鋼管杭の30年暴露試験結果の概要)

鋼管杭・鋼矢板技術協会 防食技術委員会

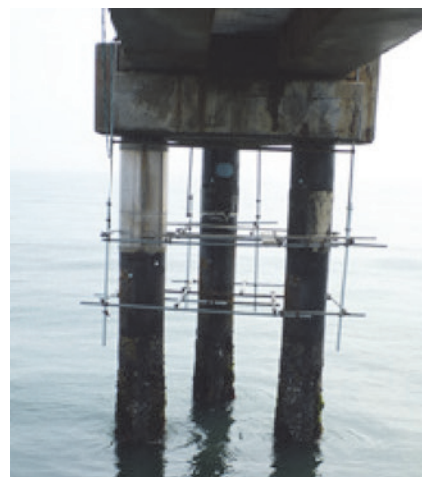
写真1 外観写真（杭No.33、34、35）

杭No.33~35の外観写真を写真1に示す。すべての調査杭において、ポリエチレン被覆の防食機能低下に繋がる大きな変状（浮き、剥離等）は観察されず、光沢の経時低下及び若干の変色が確認される程度であった。

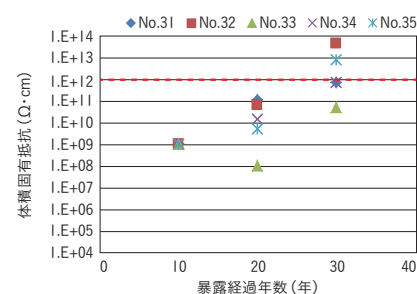
図3 現地測定による体積固有抵抗の経時変化

10年、20年及び30年経過時に現地で測定した体積固有抵抗の結果を図3に示す。経時とともに体積固有抵抗の増加傾向がみられるが、材料性能が向上したとは考えにくいので、現地での測定精度の向上が要因と考えられる。ただし、室内試験結果と比較すると現地計測ではバラツキが大き。20年経過時の調査では環境遮断法により、30年経過時の調査では乾燥雰囲気とし

て測定を行うなど、測定方法の改善を行ってきているものの一層の精度向上を図る必要がある。

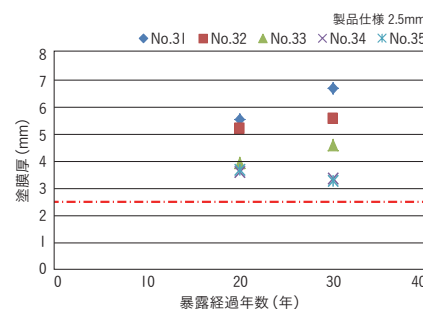
図4 被膜厚の経時変化

+3.5m、+5.0mの各断面で円周方向に4点の被膜厚みを電磁誘導方式膜厚計で測定した。各杭における平均厚みを図4に示す。30年経過時においても変動が少なく、製品仕様である2.5mm以上を満たしていた。

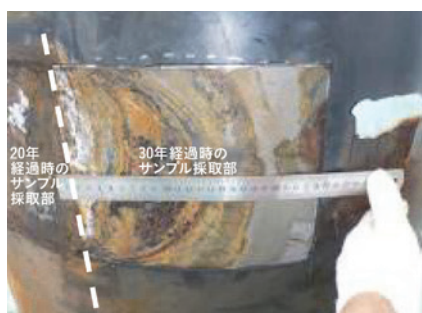
写真2 接着劣化進展距離測定状況 (No.31)

次に、接着劣化進展距離の測定状況と測定結果の最大値を写真2および表3に示す。接着劣化が20年経過以降の10年間で進展したと仮定すると、最大で0.7~1.8cm/年の割合で進行する可能性があることが示唆された。既往の研究<sup>2,3)</sup>によれば接着劣化進展距離は0.3~1.5cm/年であることから、今回の結果は既往の研究と同等ないしはそれ以上となり、過酷な環境が影響した可能性がある。なお、接着劣化によって直ちに鋼材の減肉が大きく進展するわけではないが、鋼面が露出した疵部の検出と疵部周囲の劣化の進展は、維

| No. | 接着劣化進展距離の最大値 | 備考 |
|---|---|---|
| 31 | 15cm | 20年目採取部に積層錆 |

持管理の上で重要な調査・点検項目になるといえる。

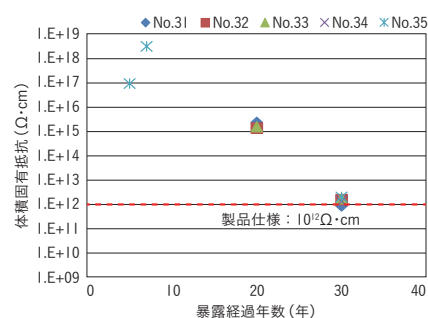
図5 室内測定による体積固有抵抗の経時変化

印加電圧を100Vとして絶縁抵抗計により測定した結果、図5に示すように30年経過時において製品仕様の10<sup>12</sup>Ω・cm（図中の破線）に近似するまで減少していた。

一方で、被覆の絶縁抵抗は10<sup>8</sup>Ω・cm<sup>2</sup>以上の場合には被覆下の鋼は腐食していないと報告されていること<sup>4)</sup>、及び絶縁抵抗は体積固有抵抗と被覆の厚みの積であって試験杭のポリエチレン被覆の厚みは図4より0.3~0.7cmであることから、体積固有抵抗は1.4

×10<sup>8</sup>Ω・cm（=10<sup>8</sup>Ω・cm<sup>2</sup>/0.7cm）以上が劣化の限界値の目安となる。従って、30年経過時において、ポリエチレン被覆の体積固有抵抗は、防食性能の限界値までは低下していないと考えられる。

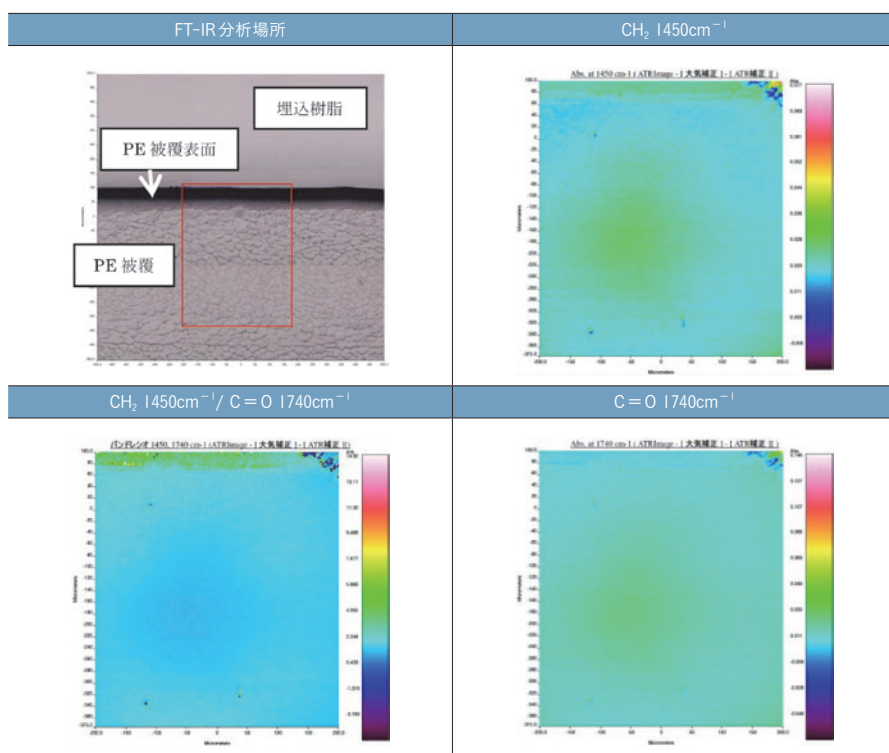
図6 表面から400μm深さまでのFT-IR分析

試験は、採取したサンプルを透明エポキシ樹脂に埋め込み研磨後に表面から400μm深さまでと、表面から2000~2400μm深さまでの2点について、微小領域FT-IR分析（CH<sub>2</sub> 1450cm<sup>-1</sup>、C=O 1740cm<sup>-1</sup>）を行い、ポリエチレン被膜の厚み方向での紫外線劣化有無
