## 縞鋼管高耐力継手の正負交番せん断試験

鋼管矢板基礎は継手を介して多数の鋼管矢板を円形、矩形、小判形等の閉鎖形状に組み合わせて打設し、継手部にモルタルグラウトを行って一体性を高め、基礎工とするものである。基礎としての剛性や変形挙動には継手部の耐力やずれせん断特性が影響を及ぼすが、大地震等を想定したような大変形繰返し負荷時の継手特性についての知見が、必ずしも十分ではなかった。本レポートでは、近年実施した縞鋼管高耐力継手（管内面に突起を有する継手管を用いた鋼管矢板基礎用の継手）の正負交番せん断試験の結果を報告する。

一般社団法人 鋼管杭・鋼矢板技術協会  
Japanese Technical Association for Steel Pipe Piles and Sheet Piles

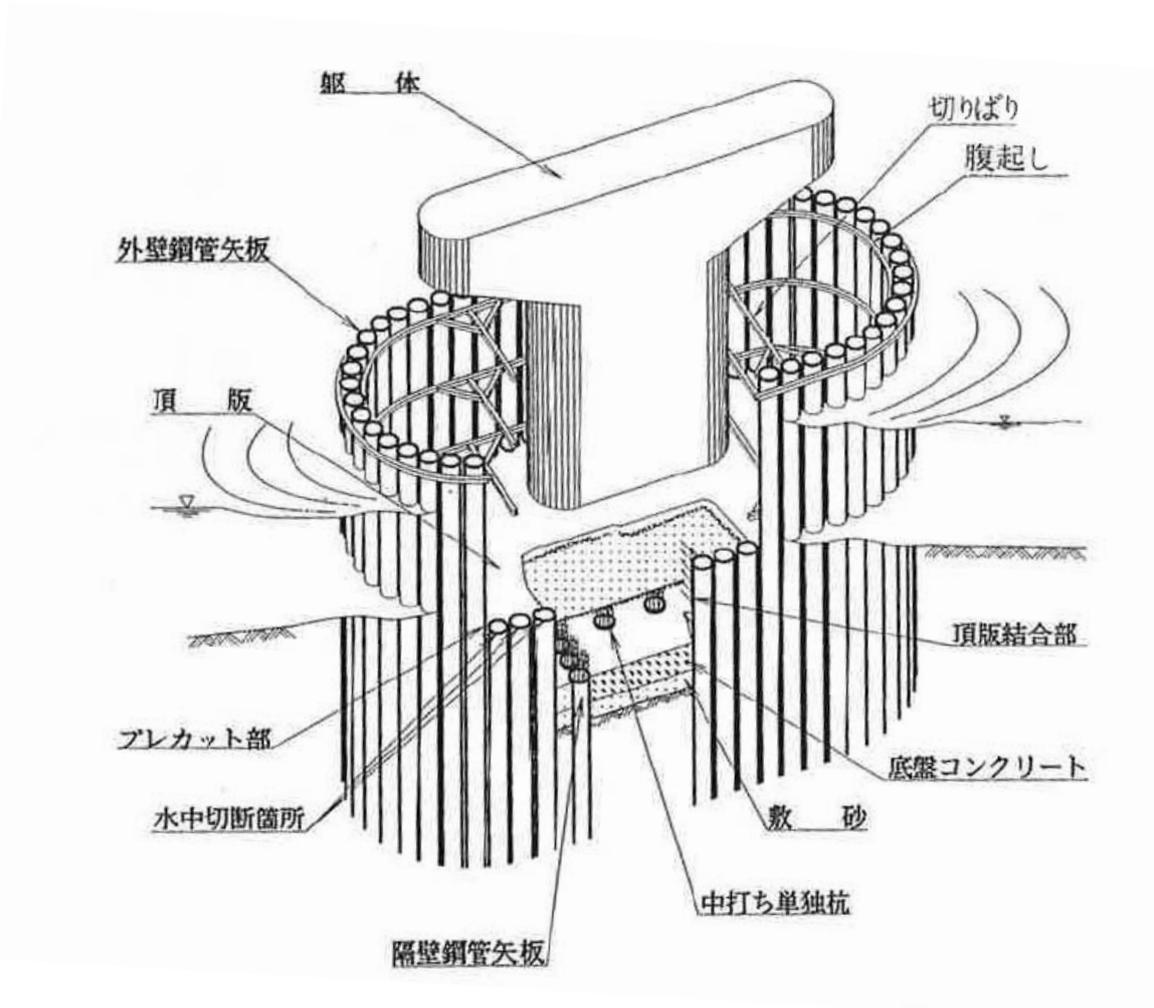
図 1.1 仮締切り兼用鋼管矢板基礎模式図

鋼管矢板基礎とは、図 1.1 に示すように P-P 継手を有する鋼管矢板を、円形・矩形・小判形等の任意の閉鎖形状に打設し、継手部にモルタルを充填するとともに、頂版（フーチング）を築造して鋼管矢板頭部を剛結し、大きな水平抵抗、鉛直支持力が得られるようにした基礎構造物です。

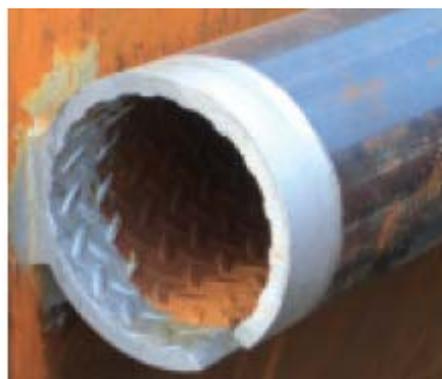
図 1.2 縞鋼管高耐力継手

このような特長をもつ鋼管矢板基礎ですが、継手に図 1.2 に示すような内面に突起を有する縞鋼管を用いた縞鋼管高耐力継手を用いることにより、さらに基礎の平面寸法を縮小することが可能となる場合があります。超軟弱地盤上に荷重規模の大きな長大橋が採用される場合、その橋脚基礎は水平変位の制限より平面形状が大きくなる傾向にありますが、そのような場合縞鋼管高耐力継手を用いた鋼管矢板基礎がコスト削減に有効です。

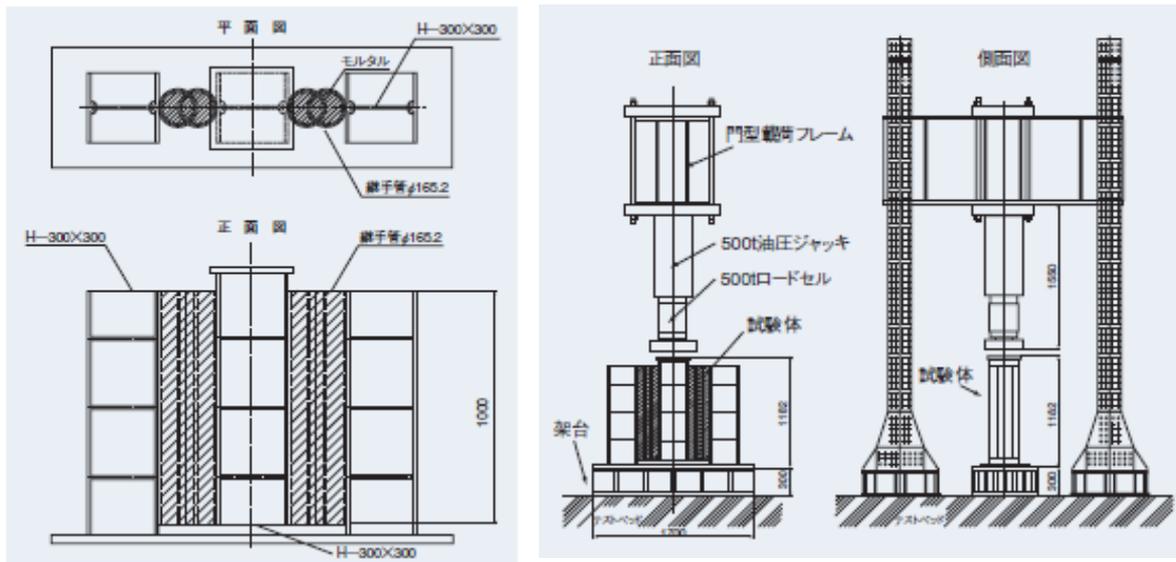
図 1.3 試験体と载荷試験のイメージ

このせん断特性は東京港臨海道路検討調査耐震基礎工分化会で審議され設定されました。根拠となった試験体と载荷試験のイメージを図 1.3 に、荷重ずれ関係を図 1.4 に示します。

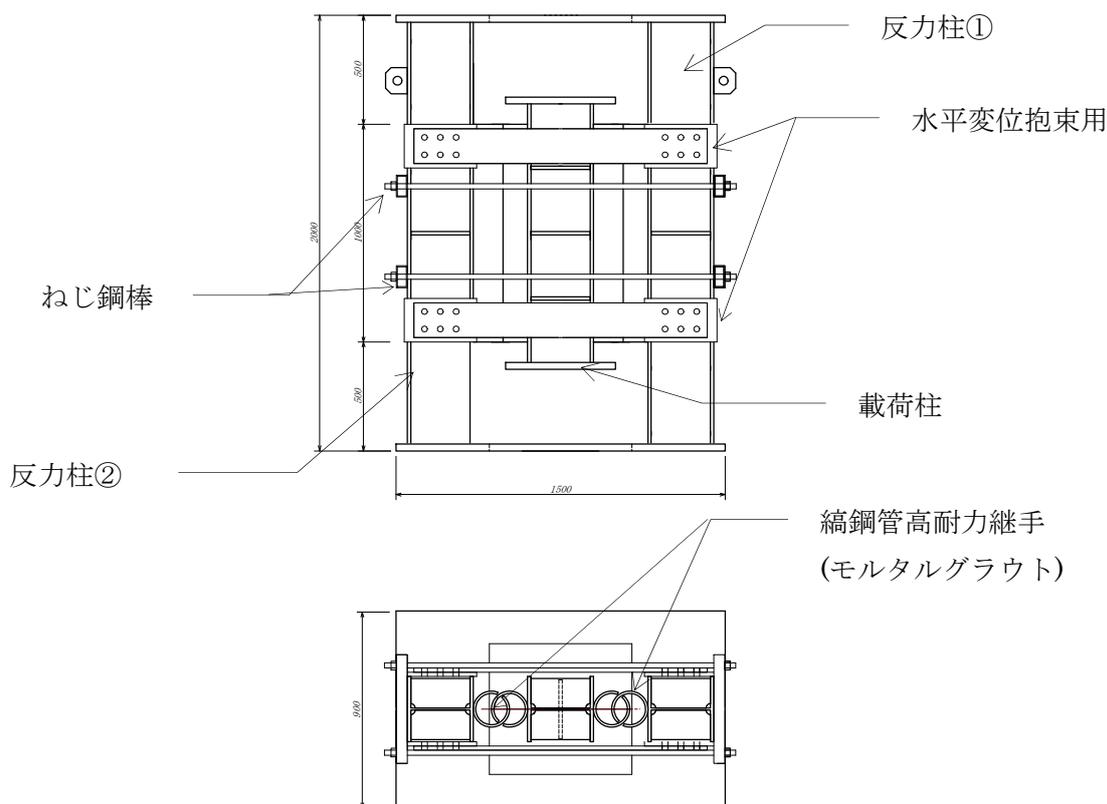
図 2.1 試験体の概要

試験体の概要を図 2.1 に示します。左右の 300H 鋼の支柱（反力柱①，②）に固定された縞鋼管を用いた継手管と中央部の 300H 鋼の支柱（載荷柱）に固定された縞鋼管を用いた継手管が組合された状態で継手管の内空部へモルタルグラウトを打設し試験体としました。反力柱①，②は上板および底版に溶接固定されています。載荷柱の上下部にあたる上板および底版には孔が設けられており，載荷柱の上部および下部で載荷することが可能な構造としました。載荷直前にねじ鋼棒を人力で締めることにより初期緩みをとり，その状態で水平変位拘束用治具を固定し，試験中の側方への変位を抑えるようにしました。継手中空部に打設したモルタルグラウトのテストピースの強度は，試験日で平均 43.5MPa でした。

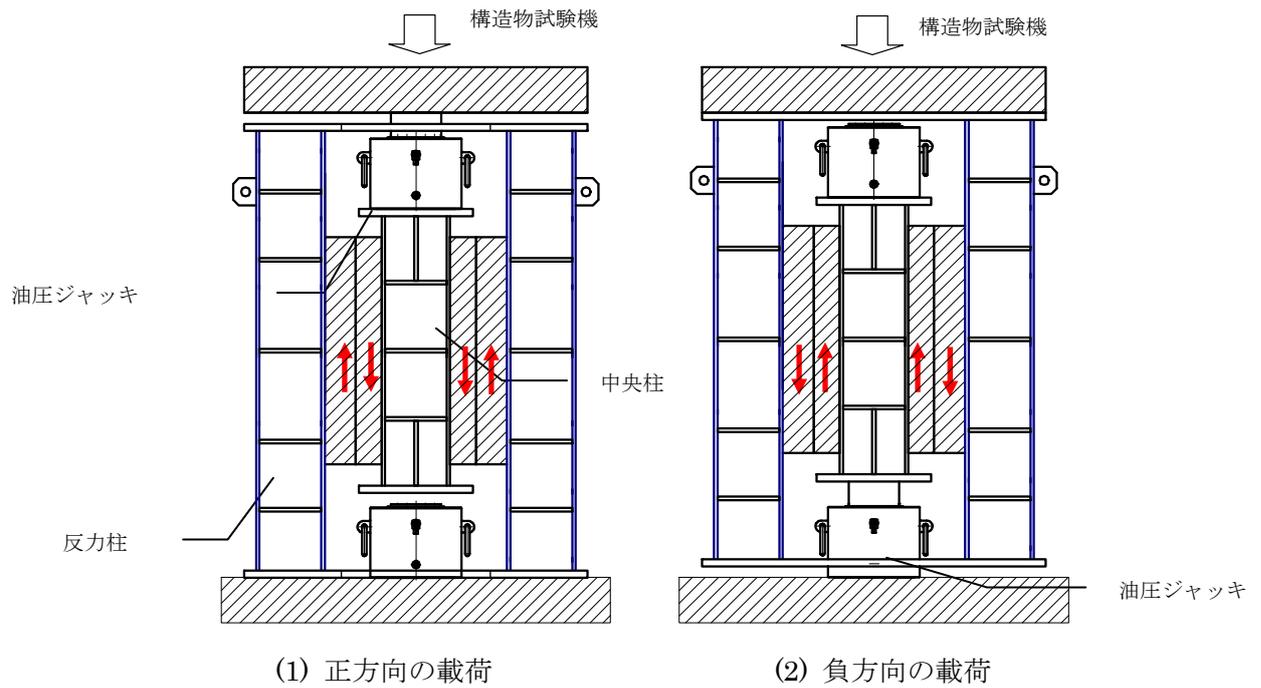
図 2.2 正負交番繰返し試験の方法

図 2.2(1)に示すように正方向の載荷は，載荷柱とその直下の油圧ジャッキ間に空間を確保した状態で載荷柱上に設置した油圧ジャッキのストロークを伸ばし構造物試験機の載荷端盤に当てた状態で構造物試験機で載荷しました。図 2.2(2)に示すように負方向の載荷は，載荷柱上に設置した油圧ジャッキと構造物試験機載荷端盤の間に空間を確保した状態で載荷柱下に設置した油圧ジャッキのストロークを伸ばし反力柱上端を載荷端盤に当てた状態で構造物試験機で載荷しました。写真 2.1 に試験体のセットアップの状況を示します。

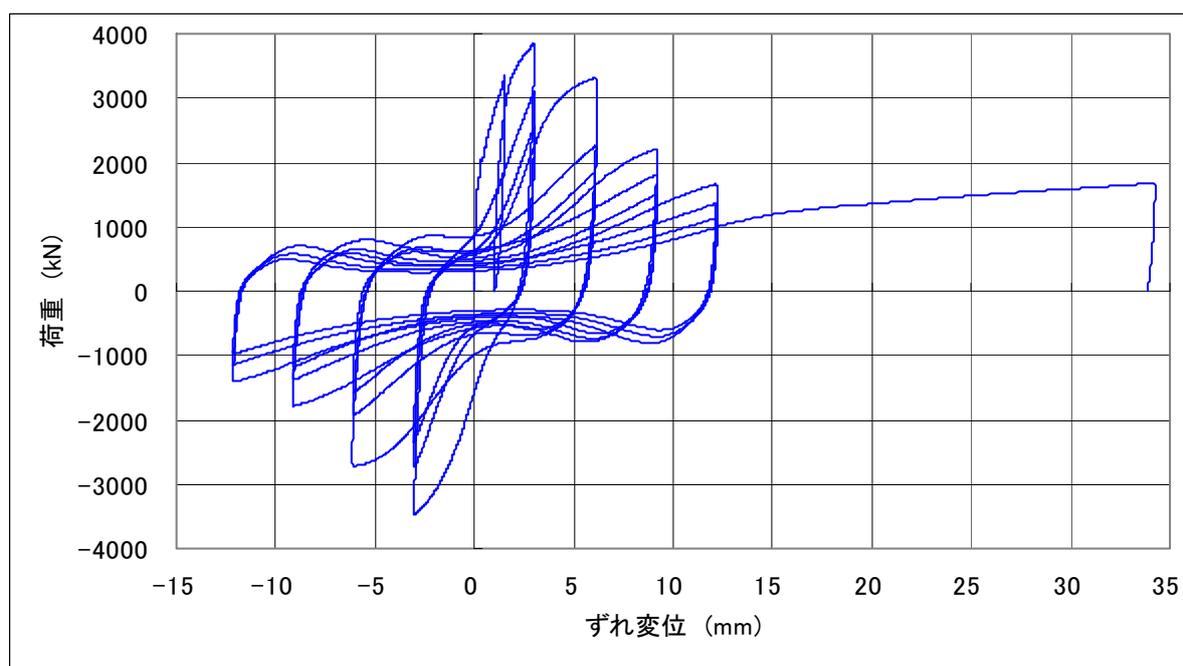
図 2.3 荷重とずれ変位の履歴曲線

荷重とずれ変位の履歴曲線を図 2.3 に示します。また、荷重ステップ各ループ内での最大荷重を表 2.2 に、前ループ時からの最大荷重の低下率を図 2.4 に示します。最大荷重は 1st 荷重ステップの 1 回目ループの正側ピークずれ変位時の 3842.1kN でした。履歴曲線は各荷重ステップの 1 ループ目は履歴最大のずれ変位に近くなるあたりから荷重が次第に増加し、履歴最大ずれ変位を超えてからは紡錘型を示し、2 ループ目、3 ループ目はスリップ型の形状を示しました。各荷重ステップにおいては、ループ回数が増えるに従って最大荷重は低下しますが、その低下の度合いは次第に小さくなる傾向にありました。また、最大荷重は繰り返しにより漸減されていきますが、前荷重ステップ 3 ループ目の最大荷重に比べ、次荷重ステップの 1 ループ目の最大荷重は大きな値を示しました。

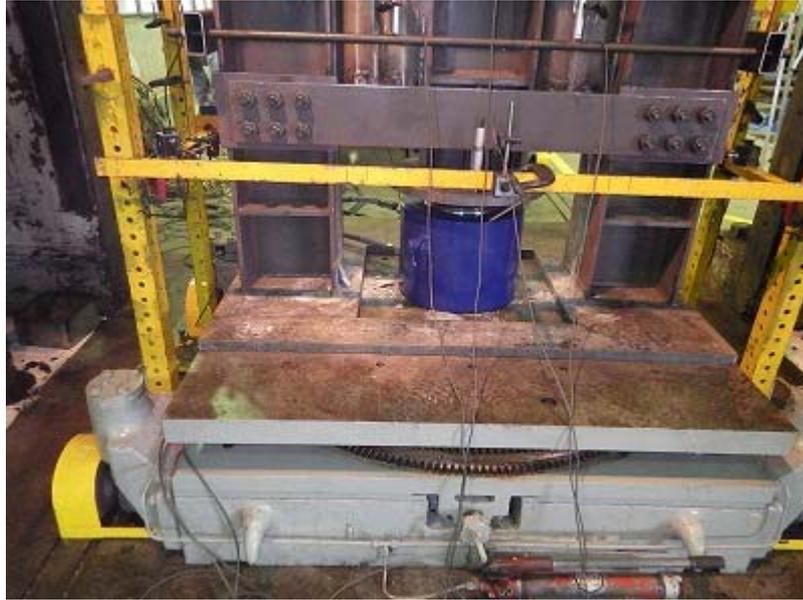
継手部のモルタルグラウトは荷重にともない損傷し、写真 2.2 に示すように 1st 荷重ステップの 2 回目の正側の荷重後、モルタルグラウトの小塊が落下しているのが確認されました。その後も荷重が進むにしたがってモルタルグラウトが塊および粉体となって落下しました。試験完了後の継手上下端の状況を写真 2.3 に示します。継手下部はモルタルグラウトが詰まっていない状況が確認できます。

写真 2.2 1stSTEP 2 回目正側載荷終了後の状況

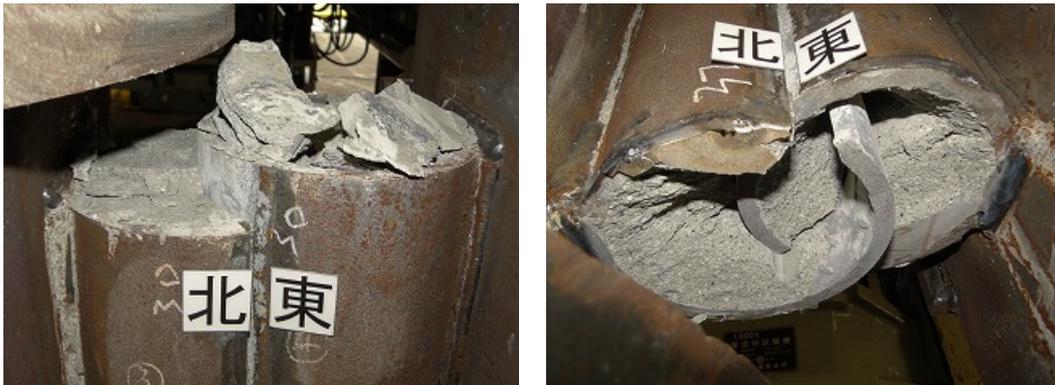
写真 2.3 試験終了後の継手上下のモルタルグラウトの状況

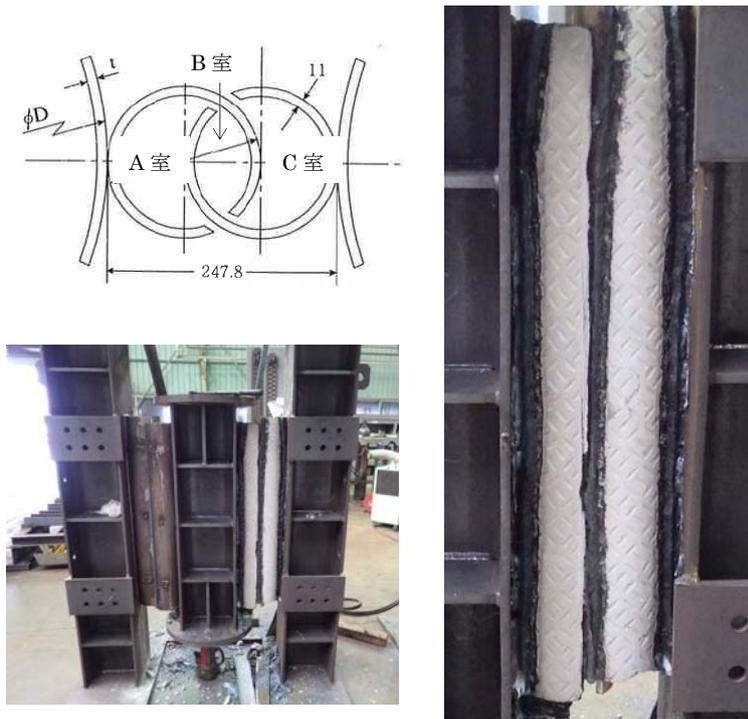
試験終了後継手部を取り外し、モルタルグラウトの状況を確認しました。写真 2.4 に A 室、C 室の外側鋼板を取り外した状況を示します。写真からもわかるように、A 室、C 室のモルタルは、上下の両端部 5 cm 程度は破壊されていましたが、それ以外の部分は健全であり、縞パターンも健全で、ブレイカーでも簡単には破壊できないほど強固でした。

写真 2.4 A室, C室の外側鋼板を取り外した状況

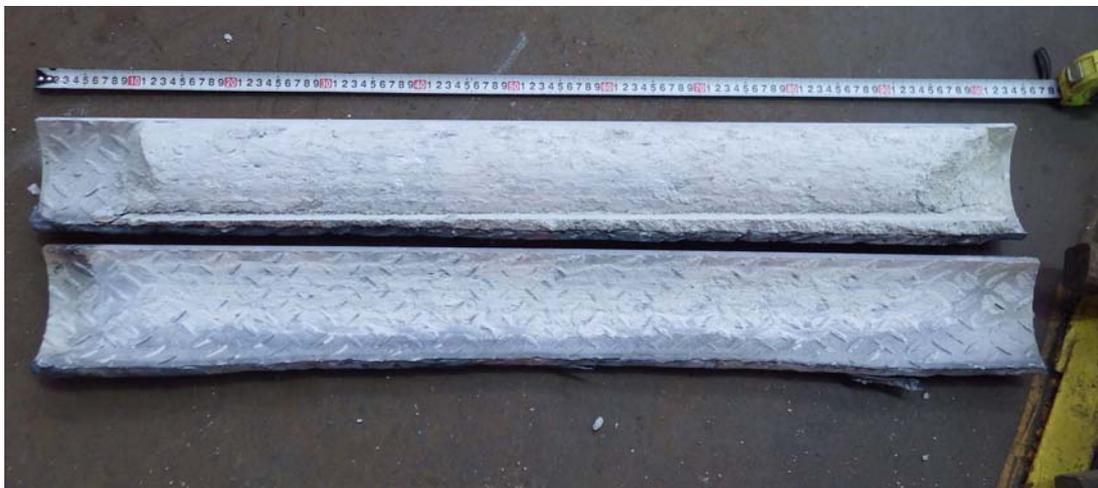
B室のモルタルグラウトの状況を写真 2.5 に示します。B室のモルタルグラウトも、両端部を除き堅固で、その表面は粗く削られた状態となっており、鋼管内面の縞突起とモルタルグラウトの界面ですべっていることがわかりました。

写真 2.5 B室のモルタルグラウトの状況

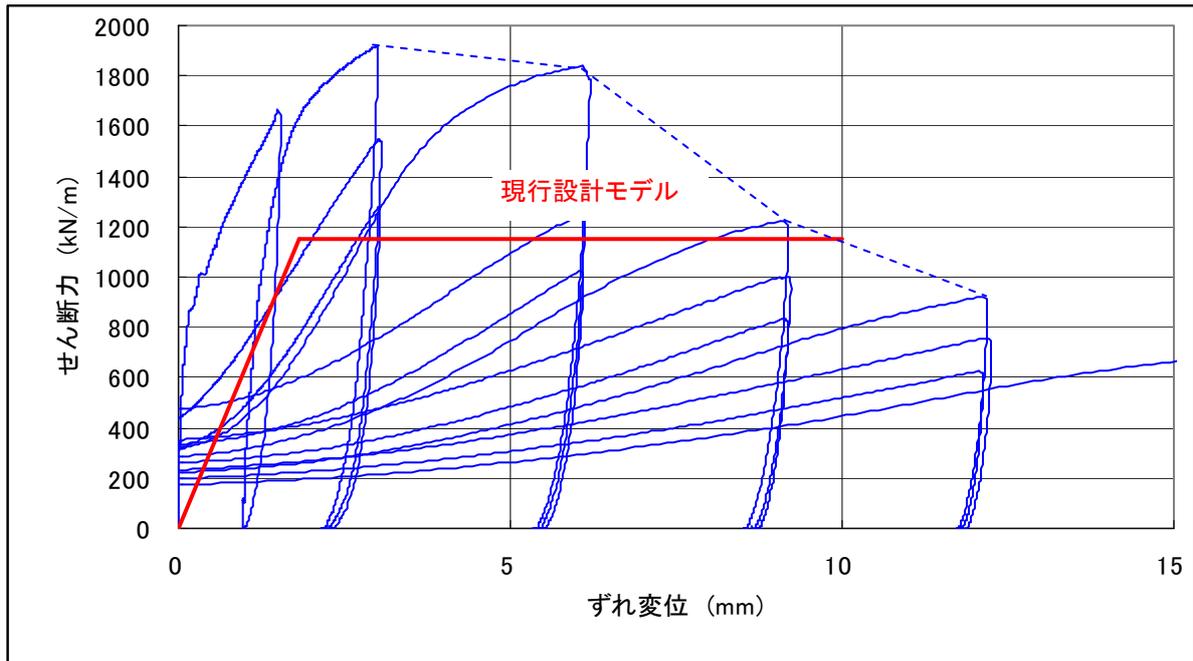
図 3.1 ずれ変位正側側の単位長さ当たりのせん断力とずれ変位の関係

設計に用いる継手せん断特性はバイリニア型にモデル化され、継手せん断剛性と継手せん断耐力の上限値およびずれ変位の制限値で定められます。この特性値を検討するため、本試験結果より、荷重 STEP 1 ではモルタルの有効長さを 1.0m、荷重 STEP 2 以降はモルタルの有効長さを 0.9m として単位長さ当たりのせん断力を算定し、ずれ変位との関係を求めました。図 3.1 にずれ変位正側の単位長さ当たりのせん断力とずれ変位の関係を示します。図 3.1 に、現行設計モデルを示します。現行設計モデルは、正負交番繰り返しせん断試験結果の正側包絡線内にほぼ収まることが分かります。
