鋼管矢板本体利用半地下道路適用事例

平成18年3月
鋼管杭協会

工 事 名 称 ：東名阪自動車道鳴海南（その2）工事

発注者（発注時）：日本道路公団中部支社名古屋工事事務所

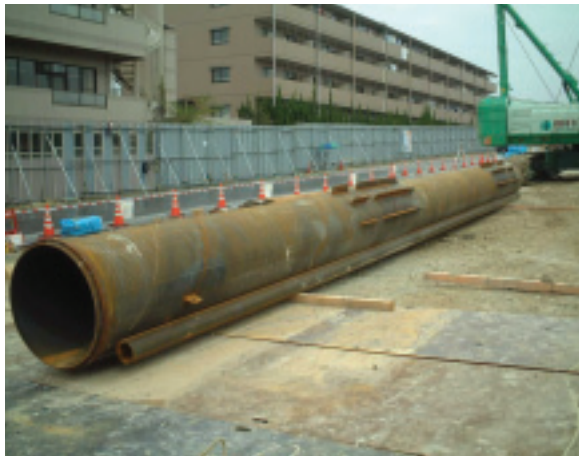
写真1 鋼管矢板

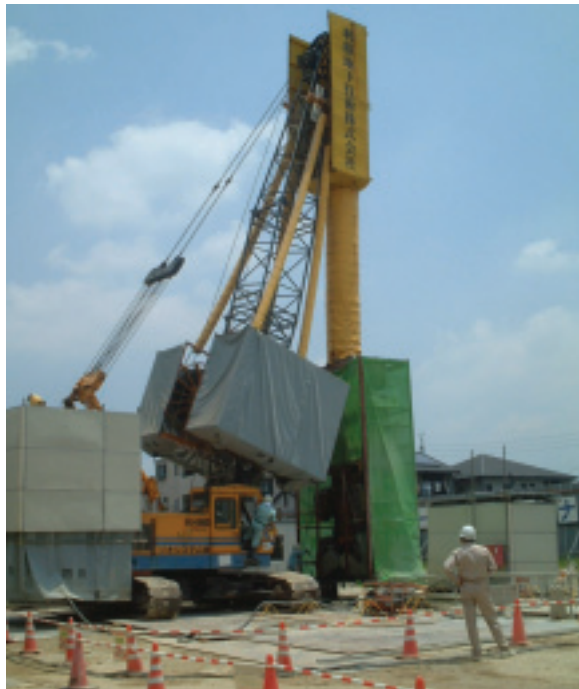
写真2 トレンチ工法（掘削状況）

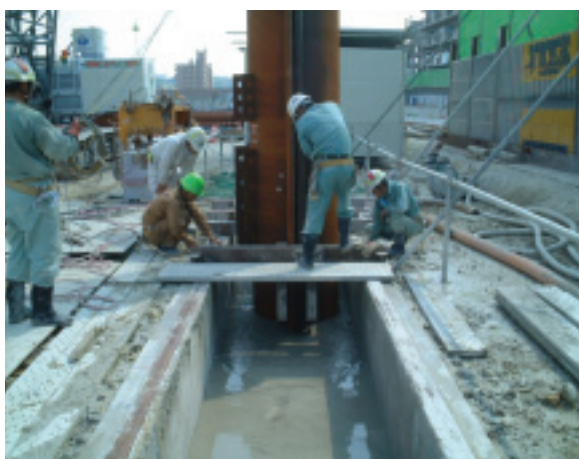
写真3 トレンチ工法（鋼管矢板建込み状況）

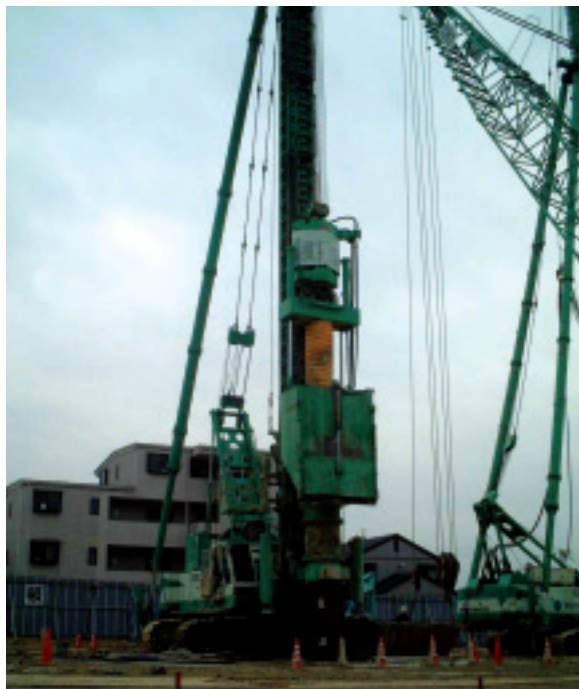
写真4 中掘り工法（鋼管矢板打設状況）

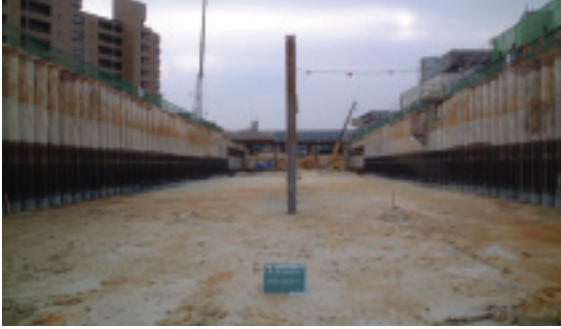
写真1 掘削状況その1	写真2 頂版施工状況

写真3 掘削状況その2	写真4 掘削完了時

写真5 均しコンクリート打設完了時	写真6 均しコンクリート打設完了時（側壁部）

写真7 底版配筋状況
