鋼管矢板基礎継手の正負交番せん断試験

鋼管矢板基礎は継手を介して多数の鋼管矢板を円形、矩形、小判形等の閉鎖形状に組み合わせて打設し、継手部にモルタルグラウトを行って一体性を高め、基礎工とするものである。基礎としての剛性や変形挙動には継手部の耐力やずれせん断特性が影響を及ぼすが、大地震等を想定したような大変形繰返し負荷時の継手特性についての知見が、必ずしも十分ではなかった。本レポートでは、近年実施した標準タイプの鋼管継手（P-P継手）の正負交番せん断試験の結果を報告する。

2016年1月

一般社団法人 鋼管杭・鋼矢板技術協会
Japanese Technical Association for Steel Pipe Piles and Sheet Piles

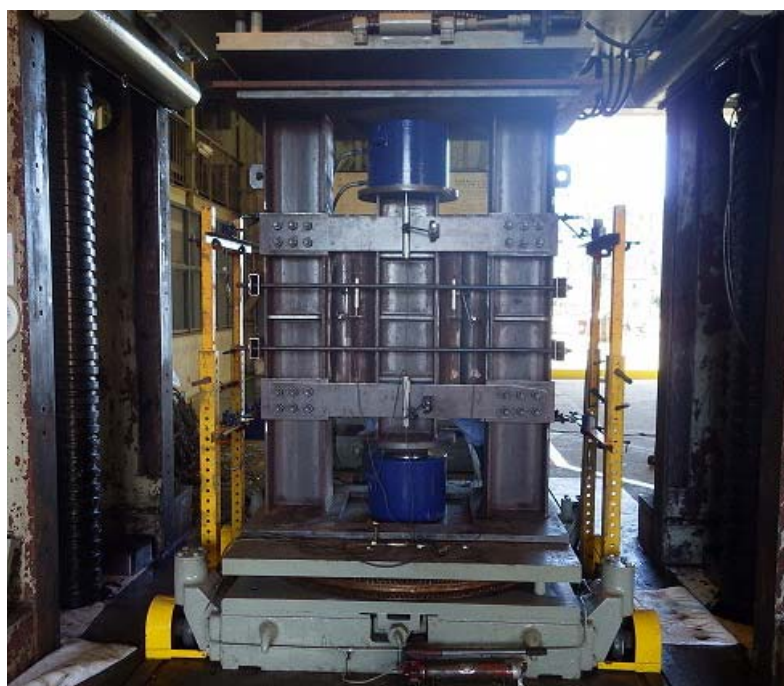
写真 2.1 試験体のセットアップの状況

図 2.2(1)に示すように正方向の荷重は、荷重柱とその直下の油圧ジャッキ間に空間を確保した状態で荷重柱上に設置した油圧ジャッキのストロークを伸ばし構造物試験機の荷重端盤に当てた状態で構造物試験機で荷重しました。図 2.2(2)に示すように負方向の荷重は、荷重柱上に設置した油圧ジャッキと構造物試験機荷重端盤の間に空間を確保した状態で荷重柱下に設置した油圧ジャッキのストロークを伸ばし反力柱上端を荷重端盤に当てた状態で構造物試験機で荷重しました。写真 2.1 に試験体のセットアップの状況を示します。

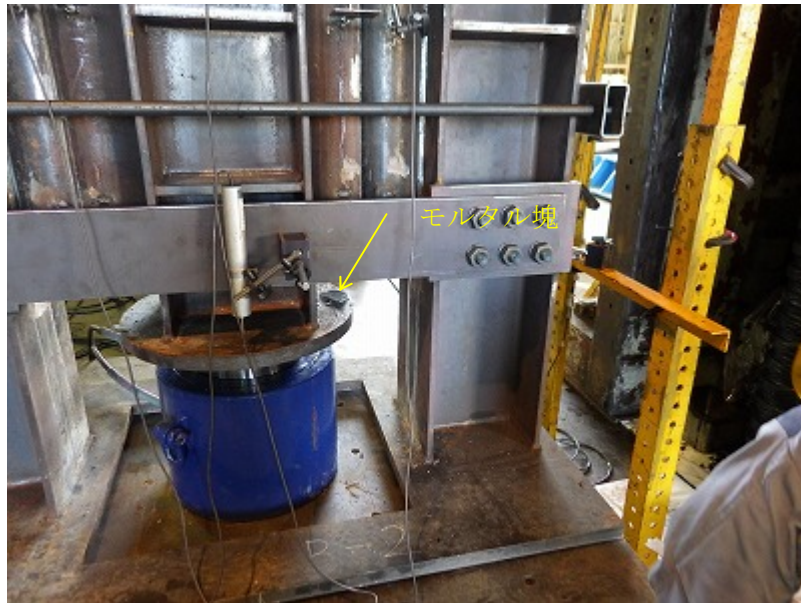
継手部のモルタルグラウトは載荷にともない損傷し、写真 2.2 に示すように 1st 載荷ステップの 2 回目の負側の載荷後、モルタルグラウトの小塊が落下しているのが確認されました。その後も載荷が進むにしたがってモルタルグラウトの塊が落下し、継手の下部にはモルタルグラウトが詰まっていない状態となっていました。試験完了後の継手上下端の状況を写真 2.3 に示します。継手下部はモルタルグラウトが詰まっていない状況が確認できます。

写真 2.2 1stSTEP 2 回目負側載荷終了後の状況

④1st 載荷ステップの2回目の負側の載荷後から、継手管下部よりモルタルグラウト塊の落下がはじまり、継手管下端部にはモルタルグラウトが詰まっていないところがあり正載荷と負載荷に対する試験体の抵抗モードに差異が生じたと考えられます。

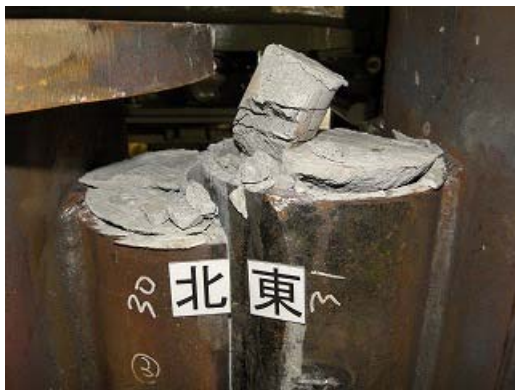
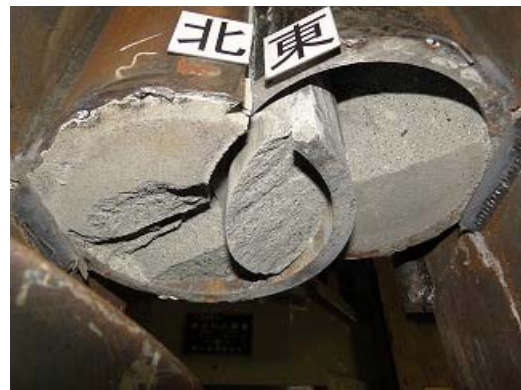
写真 2.3 試験終了後の継手上下のモルタルグラウトの状況

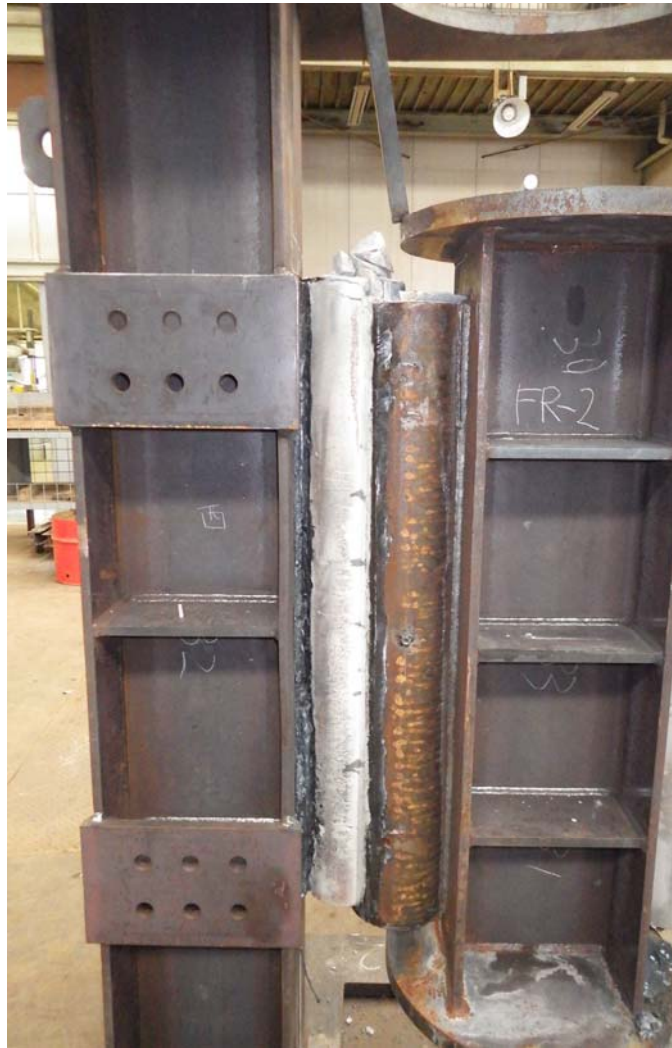
試験終了後継手部を取り外し解体してモルタルグラウトの状況を確認しました。写真 2.4 に A 室の外側鋼管を取り外した状況を示します。この写真からわかるように A 室、C 室のモルタルは、上下の両端部 5cm 程度は破壊されていましたが、それ以外の部分は健全であり、ブレーカーでも簡単には破壊できないほど強固でした。

写真 2.4 A 室のモルタルグラウトの状況

⑤継手管内のモルタルグラウトは、上下5cm程度は破壊されていましたが、それ以外の部分は健全で、ブレーカーを使用しても容易に破壊できないほどの強さでした。試験終了後のモルタルグラウトの有効長さは、0.9mと考えられます。

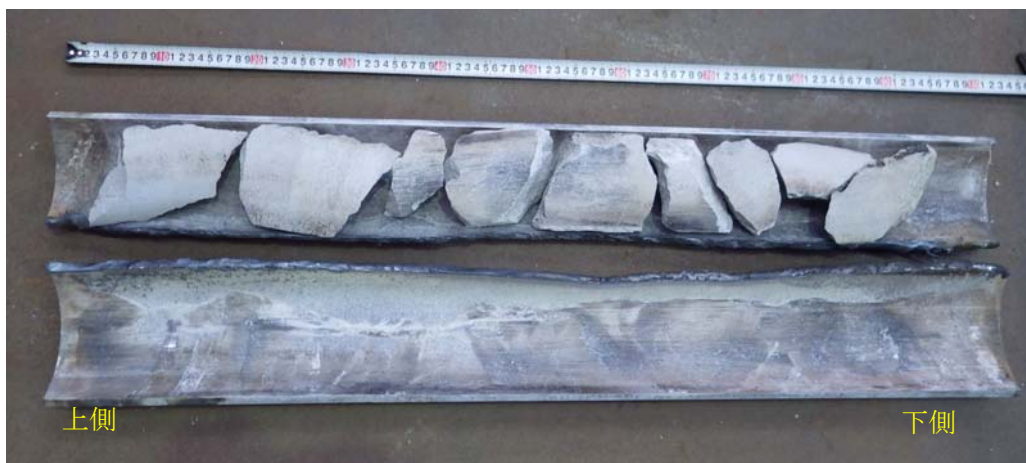
B 室のモルタルグラウトの状況を写真 2.4 に示します。B 室のモルタルグラウトは、水平方向にいくつかの塊に分解されていますが、それぞれの塊は強固でその表面は滑面となっており、鋼管とモルタルグラウトの界面ですべてていることがわかりました。

写真 2.5 B 室のモルタルグラウトの状況
