東日本  
大震災特集

## 東日本大震災・ 災害復旧現場レポート

### 東日本大震災 2次報告

一般社団法人  
钢管杭・鋼矢板技術協会

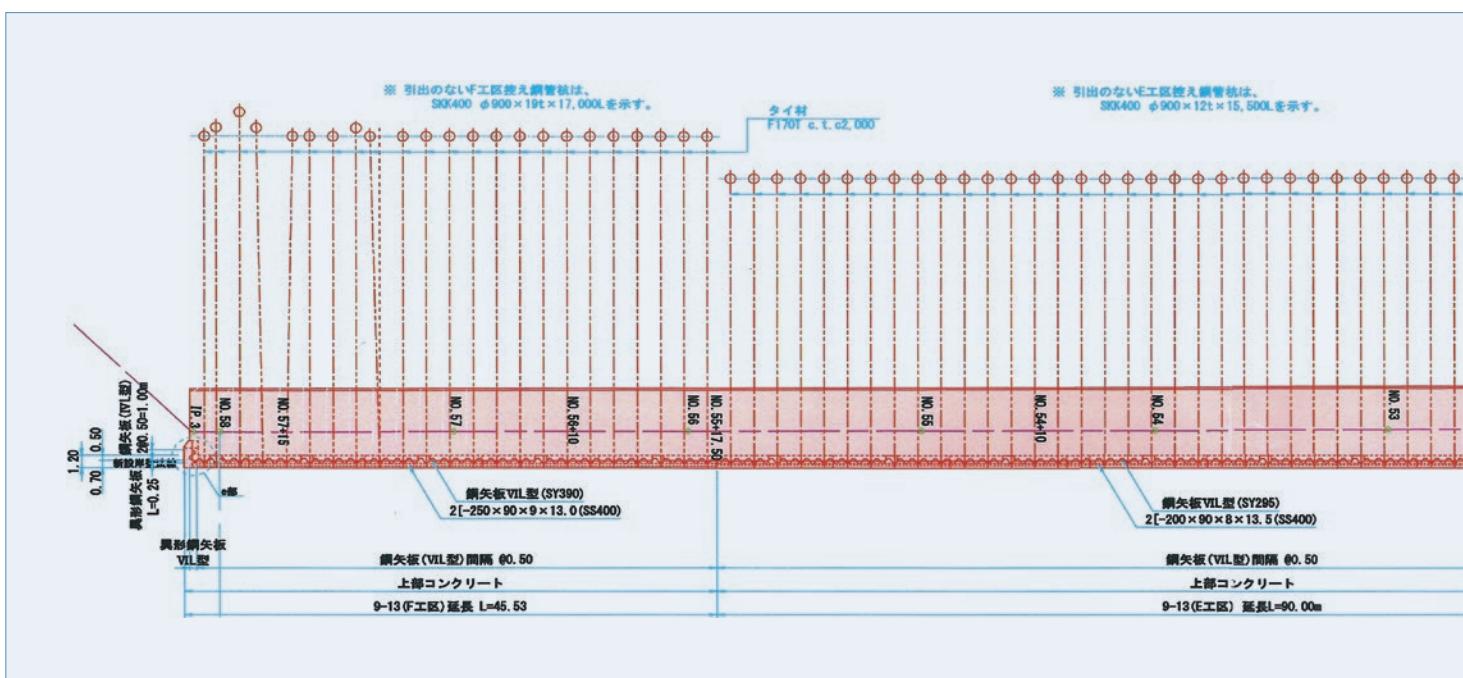
-6m 岸壁 平面配置図

前面鋼矢板、控え鋼管杭とも原形復旧に基づき新設される

石巻漁港本港の西側に位置し、設計水深 - 6m の係留岸壁を約 700m 規模で備える西港では、震災被害により全域で約 1.15m の沈下を記録し、護岸前面の鋼矢板頭部変位は矢板法線の出入りが最大 46cm で海側にはらみ出すという状態になった。

法線ズレを起こした鋼矢板について  
は、既設の矢板よりも若干前出しでの  
新設が行われた。また、既設エプロン  
部で陥没したH形鋼に関しても、鋼管  
杭での新設が決定。平成23年10月よ  
り鋼矢板打設を含めた本体工事が着工  
されている。

西港 - 6m岸壁の復旧延長は総計458mとなるが、今回着工がされたのは西側部分にあたるD～F工区179m。旧護岸に対する前出し法線1.7mで鋼矢板を打設。エプロン部にはΦ600・L12～17mの鋼管杭を打設し、前面鋼

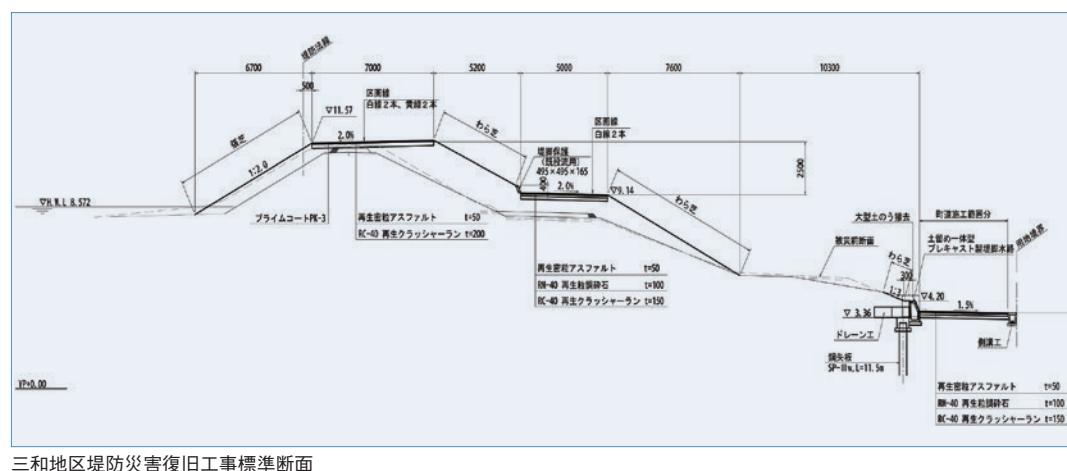
三和地区堤防災害復旧工事標準断面

利根川右岸（千葉県側）河口から約70km地点付近の印旛郡栄町請方・中谷・三和地区でも河川堤防が約1.1kmにわたって天端の沈下や亀裂、堤防法線の崩壊やはらみ出しという被害を出した。堤防の変状をもたらした主要因は、堤体内の地下水と地盤条件に起因する液状化である。その被害状況を、三和地区を例にみていく。

まず、堤防天端は全体的に約1.7mという大きな沈下量を記録し、川裏法面においては縦断的に亀裂や沈下が発生。クラック深さ、沈下量とも最大2mに達するほどの変状であった。

堤防の復旧にあたっては、災害原形復旧の原則にのっとりながら液状化対策工法として鋼矢板工法が採用された。地盤改良工法との比較検討では、周辺環境への影響、施工性、経済性の点で有利と判断された。その主な比較メリットを以下にあげてみる。

以上のような、経済性、迅速性、環境特性で優位性を発揮しながら、既設の鋼矢板とあわせて堤体の川裏法尻部を締切ることで、液状化とそれに伴う側方流動に十分に耐えうる工法として鋼矢板を用いた復旧工事が実施された。

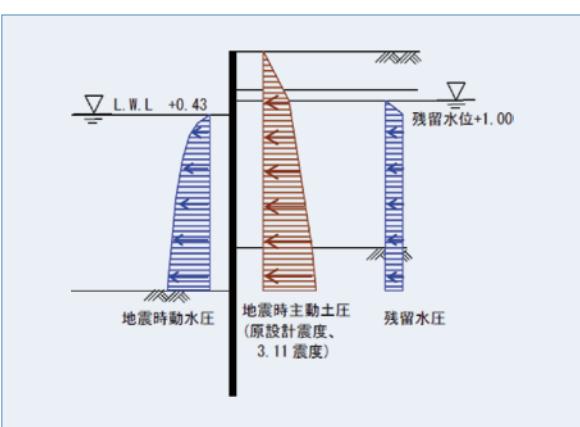
図4.4 Case1及びCase2の荷重分布

供用年数30年として既往の設計計算書に基づき腐食を見込む断面性能で照査した結果、設定した各ケースとも安全であった。

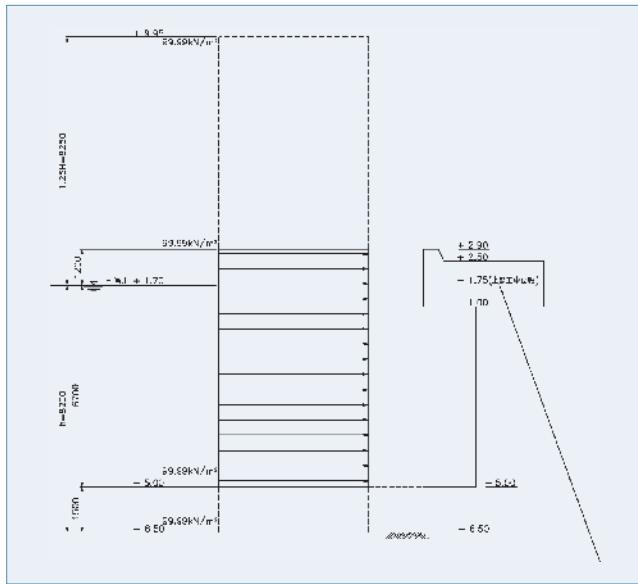
図4.7 碎波の波压分布

い、図4.7に示す波压分布を考慮。建設後7年間の腐食を考慮した断面応力度は許容応力の4～5倍となった。

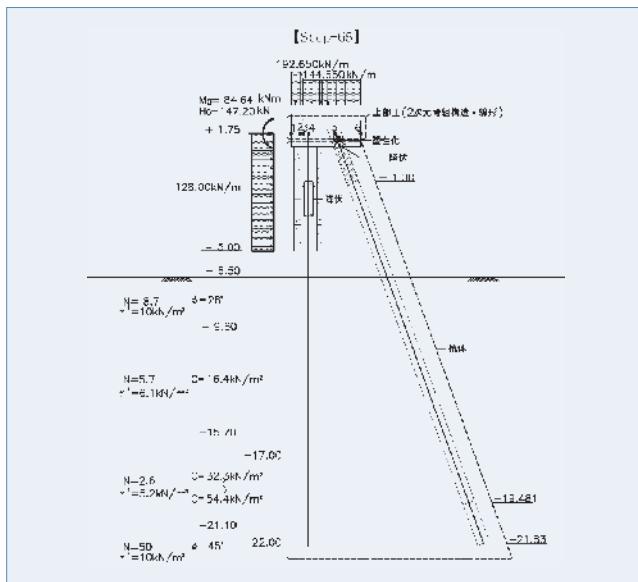
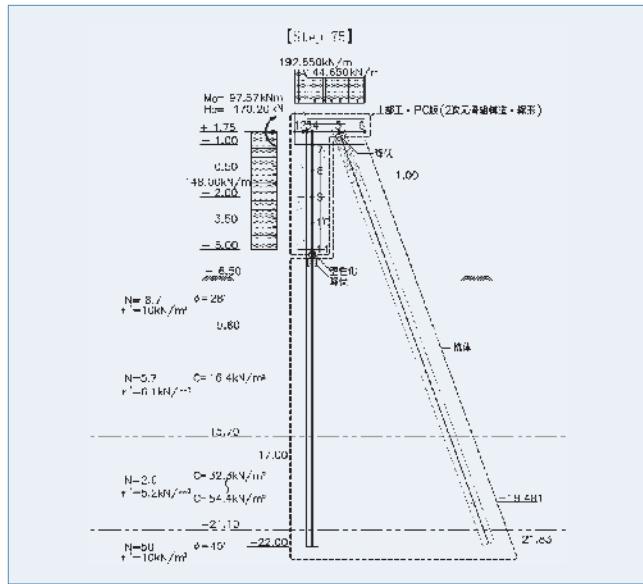
図4.9 波压分布(PC版考慮)

図4.8 波压分布(PC版無視)

部材の塑性化を許容し、かつ、韌性を損なわない範囲の荷重（波高）を検討するため、道路橋示方書V耐震設計編鋼製橋脚の方法に準じて鋼材のM～ $\phi$ モデルを設定し、塑性化点の鋼材が許容曲率に至る際の全水平力を算出した。なお、波力は破碎の波压（等分布荷重）を対象とした。

杭材の一部が許容ひずみに到達したときの波压分布と鋼材の塑性化位置を図4.8及び図4.9に示す。また、波压の合計値を表4.1に示す。

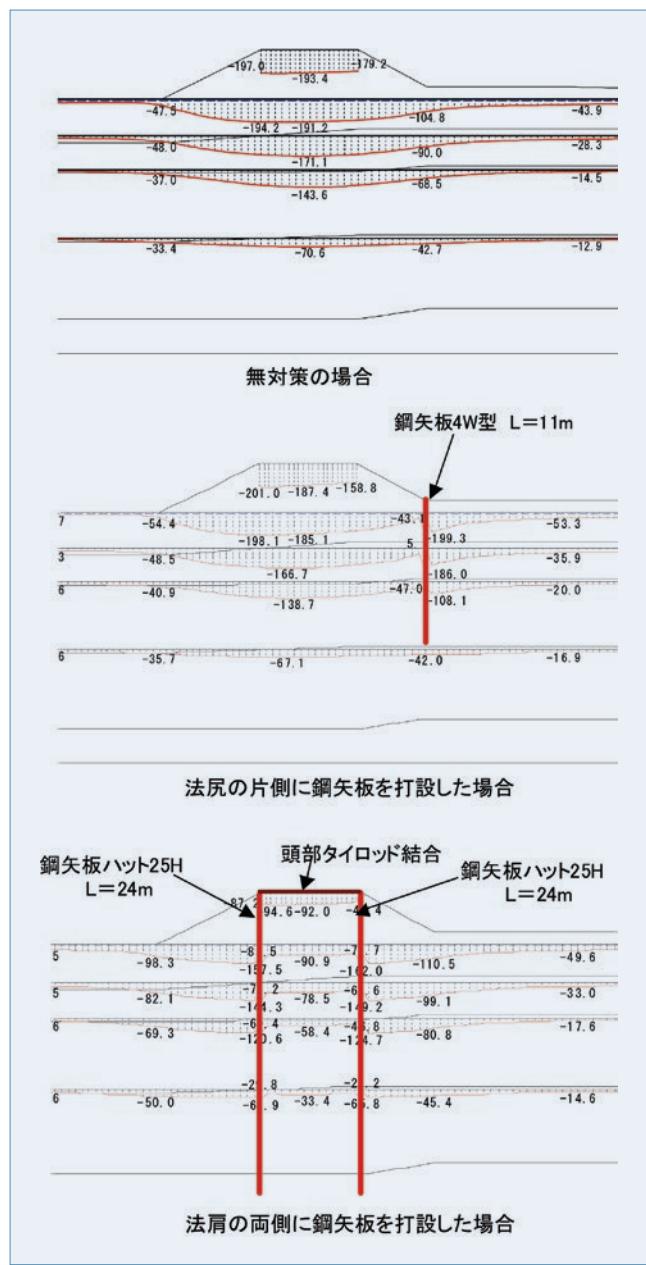
図5.3 沈下量分布図

鋼矢板対策の効果について、根入れ長が短く、堤防法尻の片側のみに鋼矢板を配したケースでは、沈下を抑制する効果は確認されなかった。一方、非液状化層まで根入れし、かつ両側に鋼矢板を配したケースでは、無対策と比べて、沈下量が半分程度に抑えられる結果となった(図5.3)。

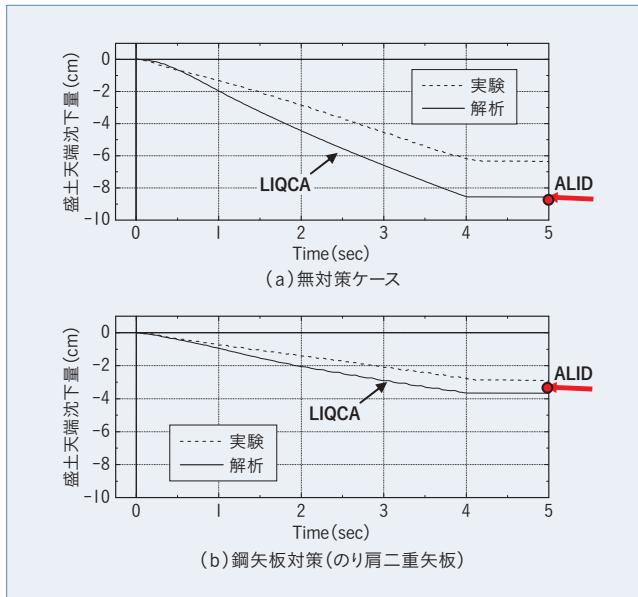
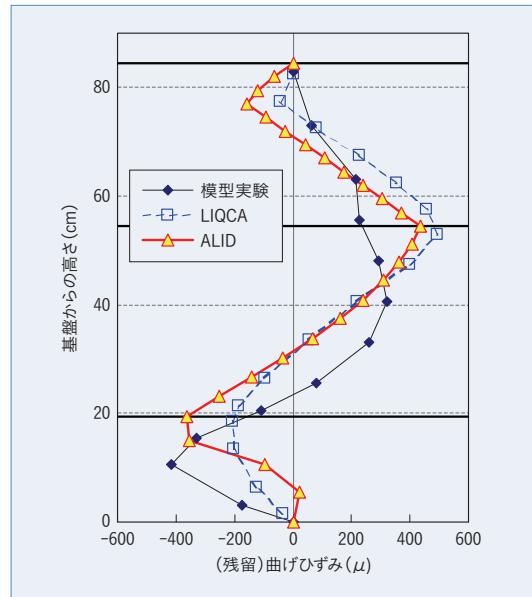
図5.4 模型振動実験の天端沈下量の比較

図5.5 鋼矢板の残留曲げひずみの比較

「ALID」は静的な地盤変形解析手法であるため、地震動の時刻歴を結果に反映することは困難である。その影響を評価するため、「ALID」により模型振動実験をシミュレーションした結果、無対策、鋼矢板対策ともに地盤変形は良く近似した。また、鋼矢板に作用する曲げひずみ(残留値)も、解析がやや上回るもの、同程度の水準であった(図5.4、図5.5)。

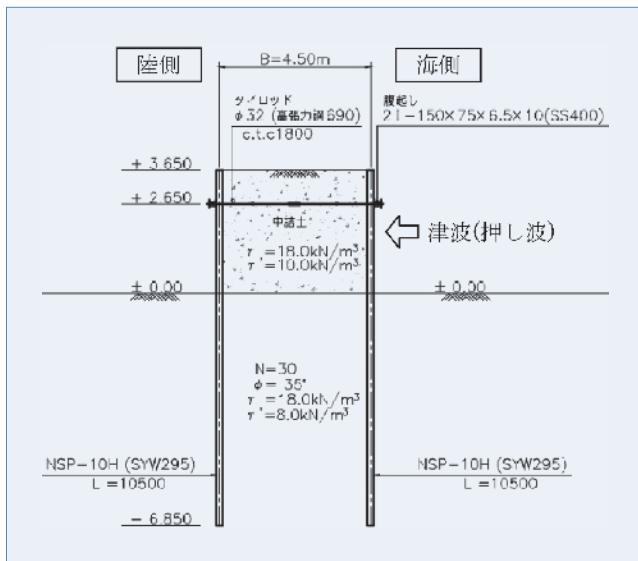
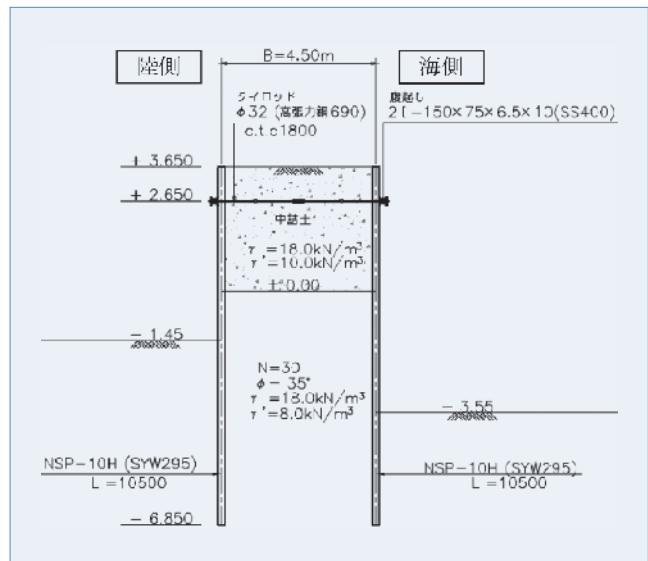
被災前検討断面は、入手できた条件をもとに、「鋼矢板二重式仮締切 設計マニュアル」(財団法人 国土技術研究センター)に準じて設計上許容される限界の根入れ長を逆算し、図5.6に示す断面とした。また、被災後断面は、洗掘状況の調査結果をもとに図5.7のように推定した。また津波高さは、独立行政法人港湾空港技術研究所と東京大学郡司准教授の調査結果報告を参考に、釜石周辺の港の津波高さを9.0mと仮定した。なお津波波力は、静水圧の3倍、1.5倍、1倍の3ケースで計算した。

図5.6 被災前の検討断面

図5.7 被災後の推定断面

矢板のせん断抵抗を考慮しないと、せん断抵抗モーメントがせん断変形モーメントより小さくなり、波力によらず安全率1を下回る結果となった。一方、鋼矢板のせん断抵抗を考慮した場合には、津波波力を静水圧の1.5倍以下とすることで、安全率1を上回る結果が得られた。また転倒滑動に対する検討でも、津波波力を静水圧の1.5倍以下とすることで、安全率1を上回る結果が得られた。
