# 東日本大震災 災害復旧現場レポート

# 東日本大震災 2次報告

## 1 各分野における検討の概要

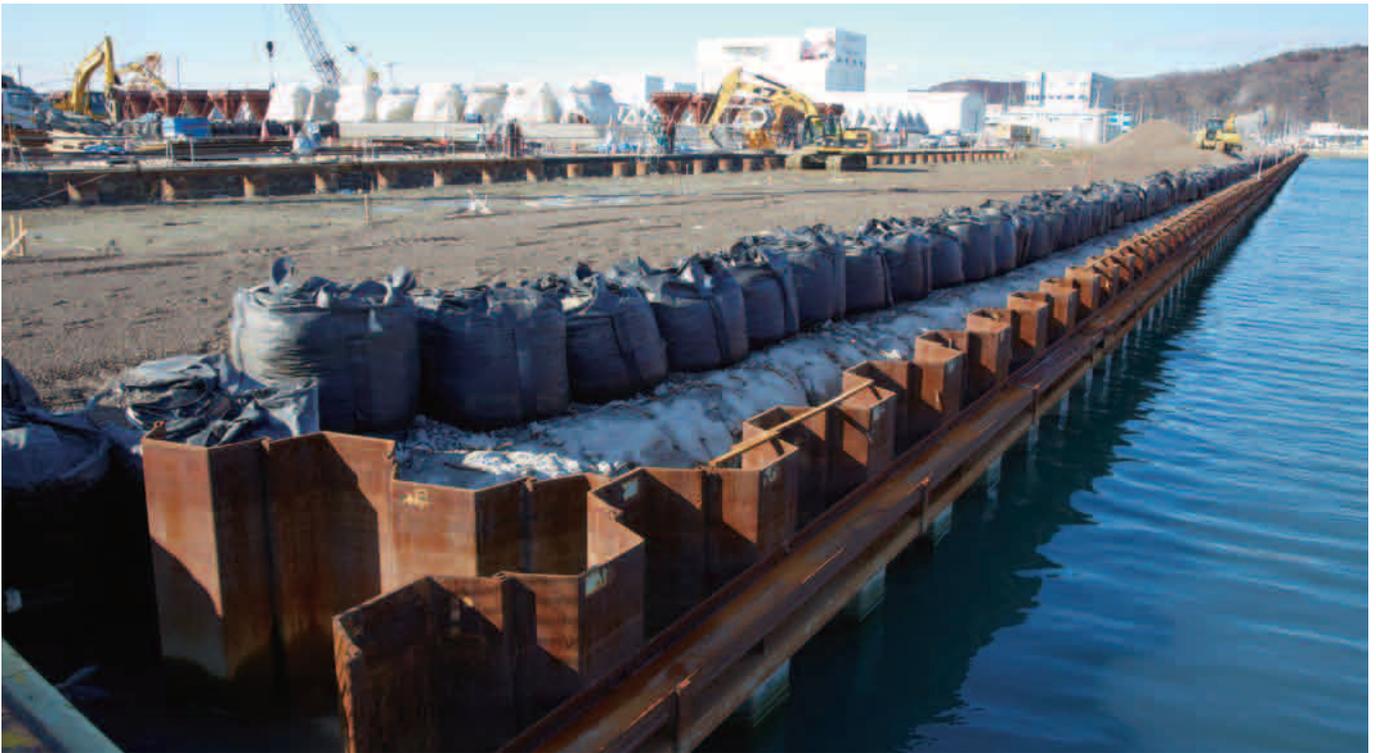
本港-7m岸壁で打設終了後控え工を行う鋼矢板の状況

一方、石巻漁港の本港となる-7m岸壁では、昨年3月から12月の期間で鋼管杭による控え工までの施工を完了している。工法、および設計は-6m岸壁と同様に原形復旧によるもので、本港西側約270mの施工延長の岸壁に、重防食被覆（上部1.45m）と電気防食が施された鋼矢板が464枚と鋼管杭φ900・L15.5～17.0m（SKK400）が114本使用されている。本工区では潮位変動の兼ね合いから、特に昨年12月を中心に夜間施工が行われるなど、施工管理の難しい現場であった。軽量盛土による埋め戻しと上部コンクリート工を含めた完工は、本年5月末を予定している。

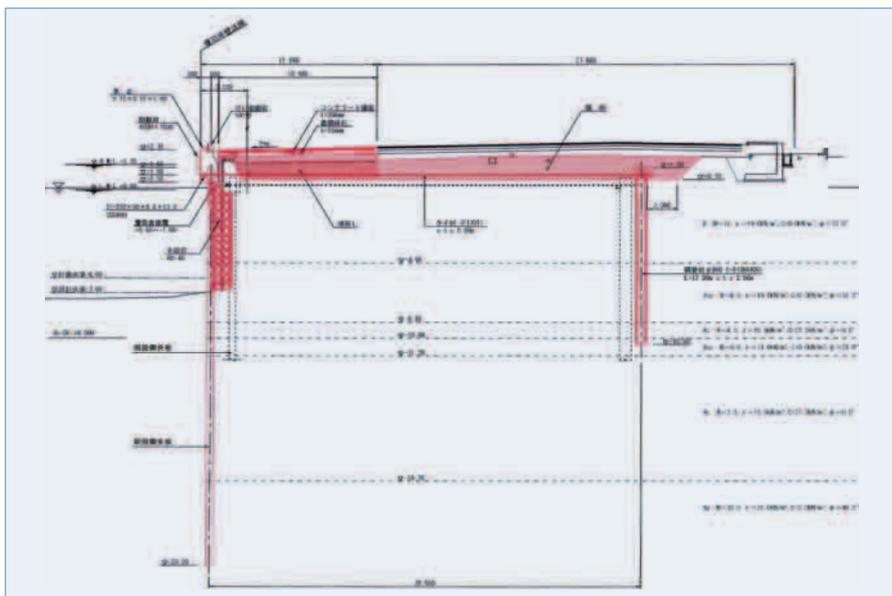
—6m岸壁 復旧標準断面図

石巻漁港本港の西側に位置し、設計水深-6mの係留岸壁を約700m規模で備える西港では、震災被害により全域で約1.15mの沈下を記録し、護岸前面の鋼矢板頭部変位は矢板法線の出入りが最大46cmで海側にはらみ出すという状態になった。

本施設の災害復旧の方針としては、原形復旧の原則に基づきながら沈下部の嵩上げを目的とした設計がなされ、

法線ズレを起こした鋼矢板については、既設の矢板よりも若干前出しでの新設が行われた。また、既設エプロン部で陥没したH形鋼に関しても、鋼管杭での新設が決定。平成23年10月より鋼矢板打設を含めた本体工事が着工されている。

西港-6m岸壁の復旧延長は総計458mとなるが、今回着工がされたのは西側部分にあたるD～F工区179m。旧護岸に対する前出し法線1.7mで鋼矢板を打設。エプロン部にはφ600・L12～17mの鋼管杭を打設し、前面鋼

矢板との間を約13mのタイロッドで結束して控え工とする方法が採用されている。

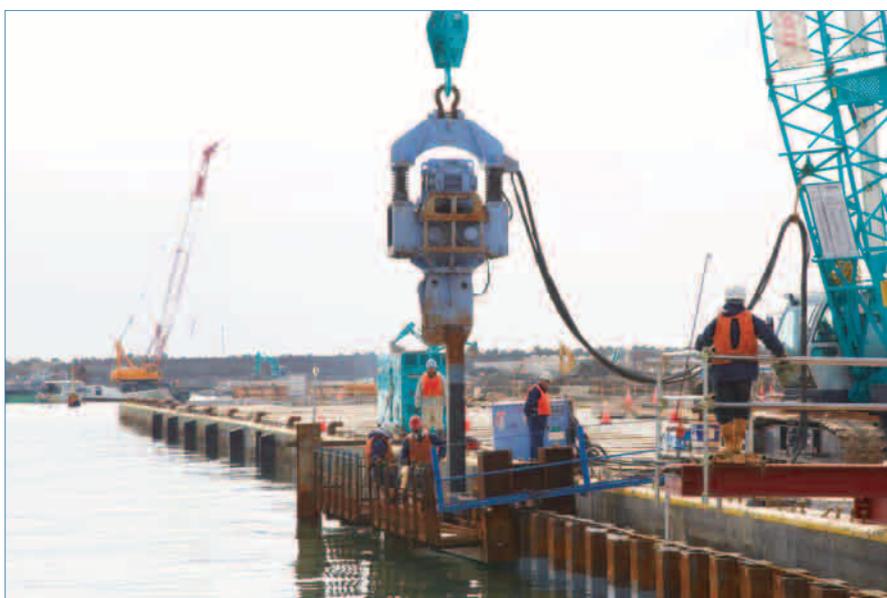
-6m岸壁 バイプロハンマによる鋼矢板打設状況

現在、D～F工区での鋼矢板打設は約25%が終了し、今後エプロン部の鋼管杭と並行しながら打設が進められていく予定である。その後、現地盤の掘削、タイロッド施工、埋め戻し、上部コンクリート工を経て、原形復旧が完了するのが本年7月めど。残る西港北

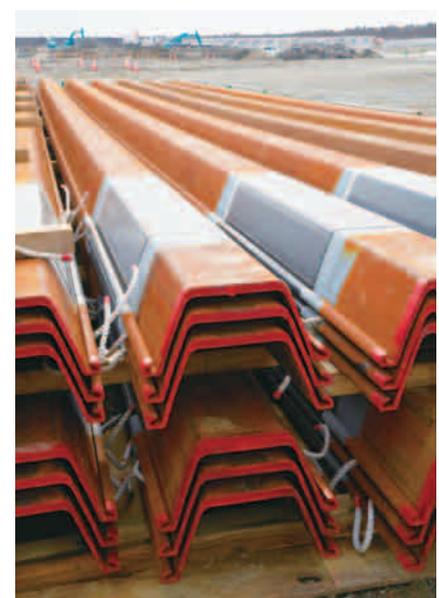
重防食被覆が施された鋼矢板

新設護岸の前面に打設される鋼矢板は上部1.6mに重防食被覆が施され西港全体(C～F工区)で約930枚が使用されている。

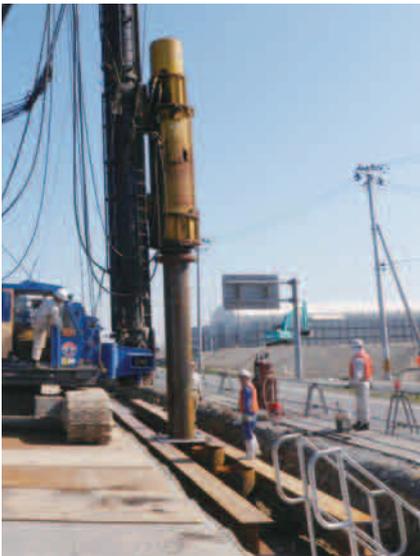
－7m岸壁・鋼管杭打設状況

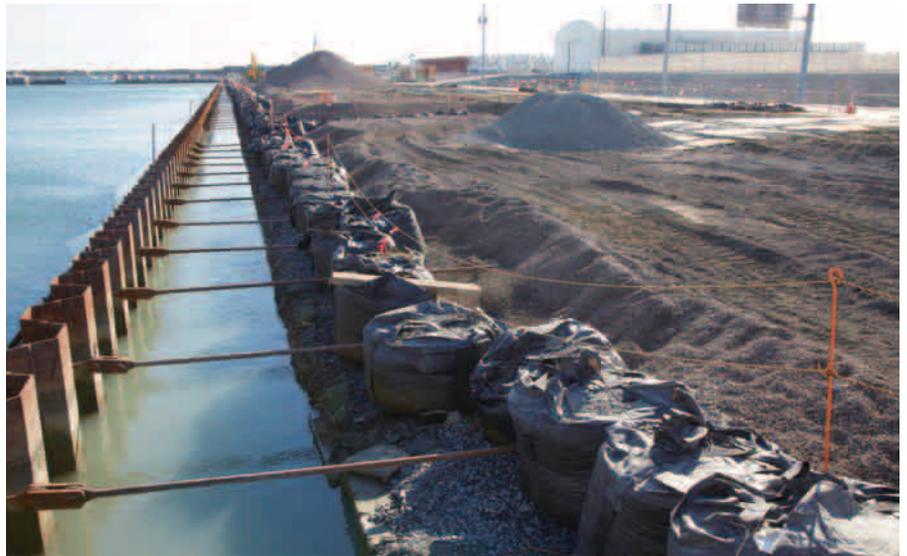
－7m岸壁 タイロッドを用いた控え工の状況

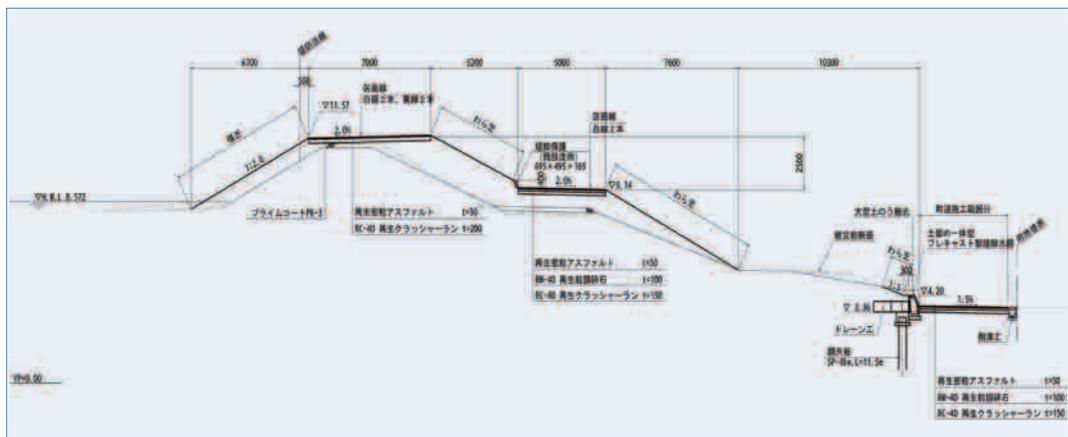
三和地区堤防災害復旧工事標準断面

利根川右岸（千葉県側）河口から約70km地点付近の印旛郡栄町請方・中谷・三和地区でも河川堤防が約1.1kmにわたって天端の沈下や亀裂、堤防法線の崩壊やはらみ出しという被害を出した。堤防の変状をもたらした主要因は、堤体内の地下水と地盤条件に起因する液状化である。その被害状況を、三和地区を例にみていこう。

まず、堤防天端は全体的に約1.7mという大きな沈下量を記録し、川裏法面においては縦断的に亀裂や沈下が発生。クラック深さ、沈下量とも最大2mに達するほどの変状であった。

- 1 堤体は、軟弱な粘土層の基礎地盤に砂質土を主体に盛土されたものであり、その間に浸透している地下水位以下は非常に液状化しやすいと想定される。
- 2 地震動により堤体内部が液状化。堤体と基礎地盤が沈下することで、川表および川裏双方の法尻部の沖積砂層でも液状化が発生。
- 3 法尻部の液状化から側方流動が発生し、川裏法面を中心に亀裂や段差、はらみ出し等の変形を生じさせた。

以上のような、経済性、迅速性、環境特性で優位性を発揮しながら、既設の鋼矢板とあわせて堤体の川裏法尻部を締切ること、液状化とそれに伴う側方流動に十分に耐えうる工法として鋼矢板を用いた復旧工事が実施された。

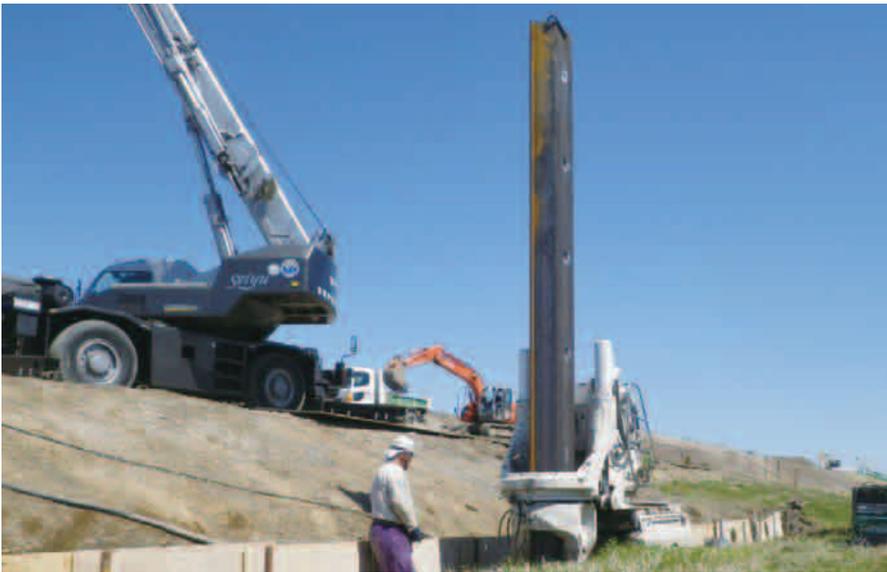
鋼矢板の圧入状況

鋼矢板の打設は平成24年2月より着工され、工区全域は3m道路を介して住宅地に隣接することから無振動の油圧圧入引抜工で施工が行われた。狭隘地での省スペースかつ静粛性の高い工法メリットを活かしながら、打設は4月には完了。本復旧工事は非出水期内の同年5月に終了し、堤防天端部の舗装工なども含めたすべての復旧工事は7月に終了している。

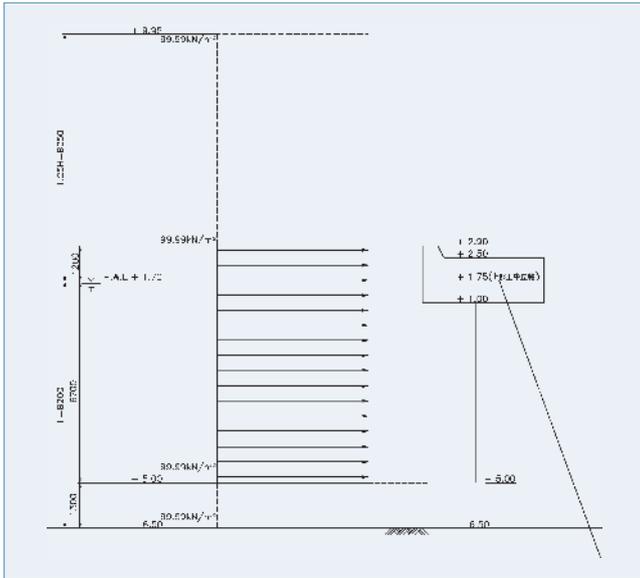
図4.7 砕波の波圧分布

い、図4.7に示す波圧分布を考慮。建設後7年間の腐食を考慮した断面応力度は許容応力の4～5倍となった。

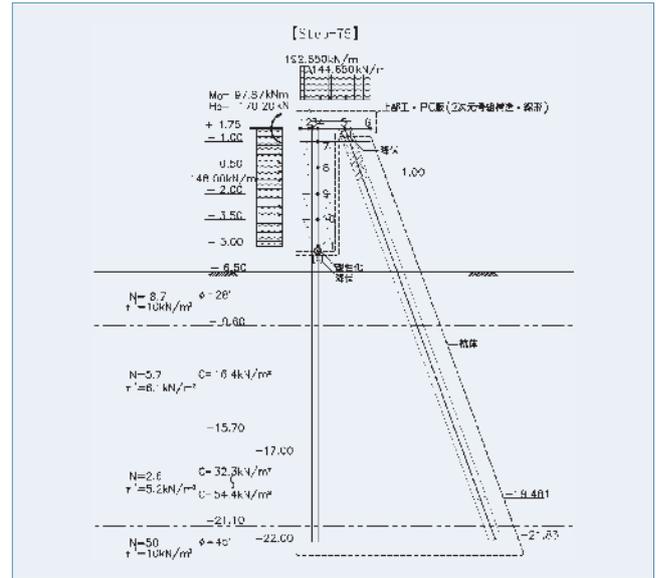
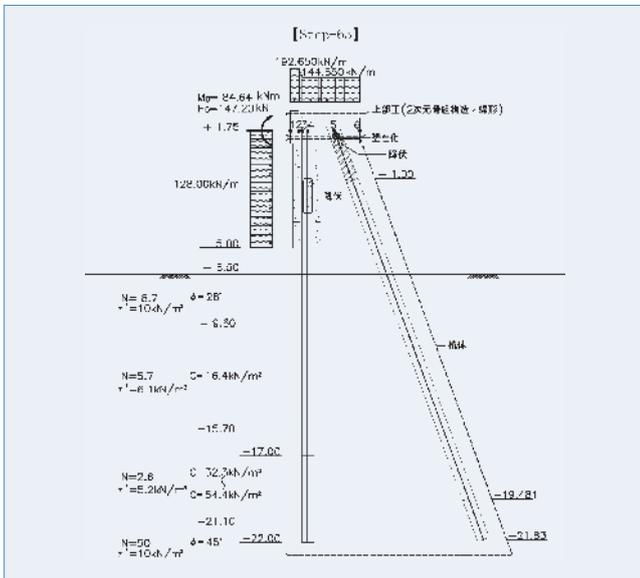
図4.9 波圧分布 (PC版考慮)

図4.8 波圧分布 (PC版無視)

**c** 鋼材のM～φ関係に基づくプッシュオーバー解析結果  
部材の塑性化を許容し、かつ、靱性を損なわない範囲の荷重(波高)を検討するため、道路橋示方書V耐震設計編鋼製橋脚の方法に準じて鋼材のM～φモデルを設定し、塑性化点の鋼材が許容曲率に至る際の全水平力を算出した。なお、波力は破碎の波圧(等分布荷重)を対象とした。  
杭材の一部が許容ひずみに到達したときの波圧分布と鋼材の塑性化位置を図4.8及び図4.9に示す。また、波圧の合計値を表4.1に示す。  
さらに、東西のそれぞれの荷重と変位の関係を図4.10

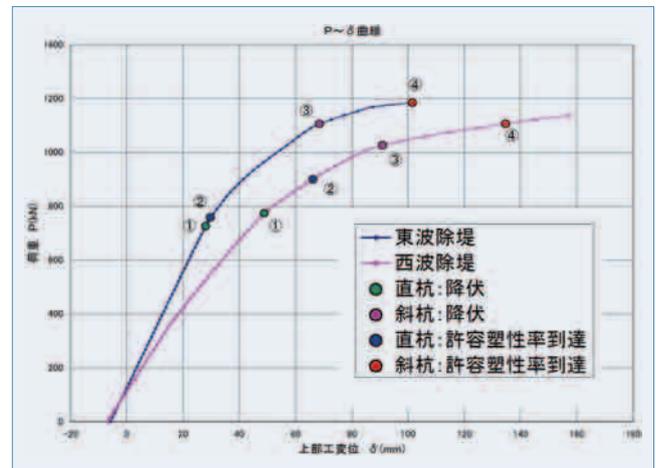
図4.10 P～δ曲線 (東波除堤、西波除堤) PC版考慮

に示す。図4.10より、鋼管杭が許容塑性率に到達する変位は西波除堤の方が3割程度大きく、変形性能に優れる(ねばり強い)ことがわかった。

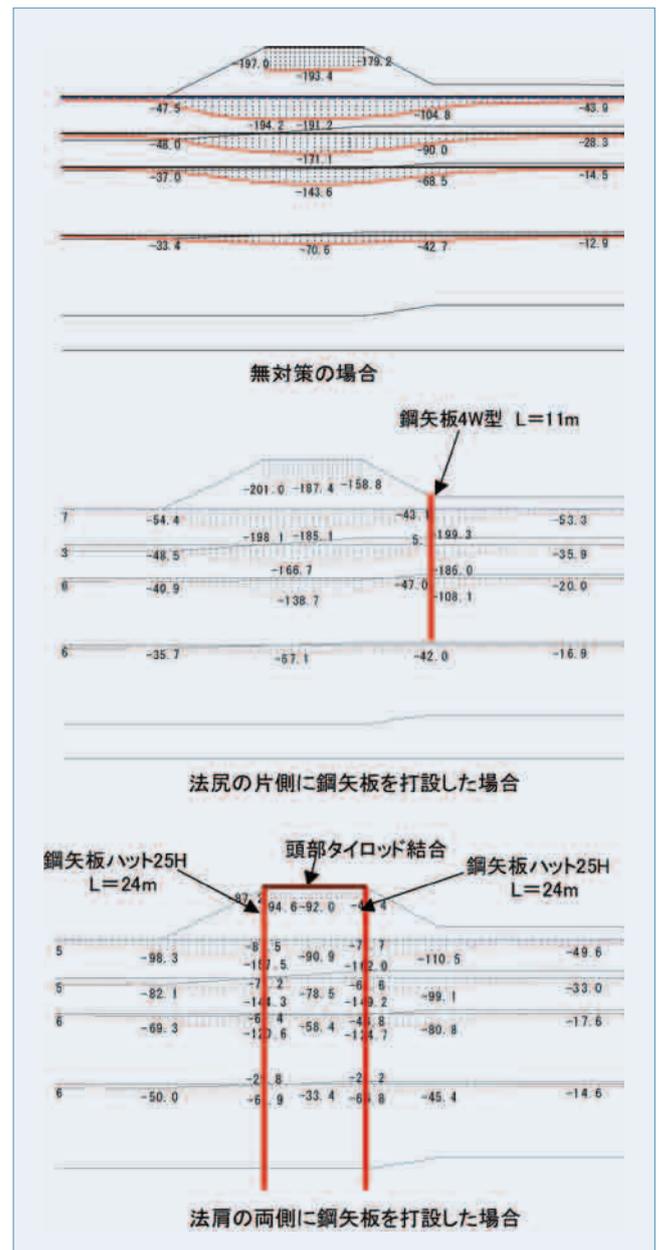
図5.3 沈下量分布図

鋼矢板対策の効果について、根入れ長が短く、堤防法尻の片側だけに鋼矢板を配したケースでは、沈下を抑制する効果は確認されなかった。一方、非液化化層まで根入れし、かつ両側に鋼矢板を配したケースでは、無対策と比べて、沈下量が半分程度に抑えられる結果となった(図5.3)。

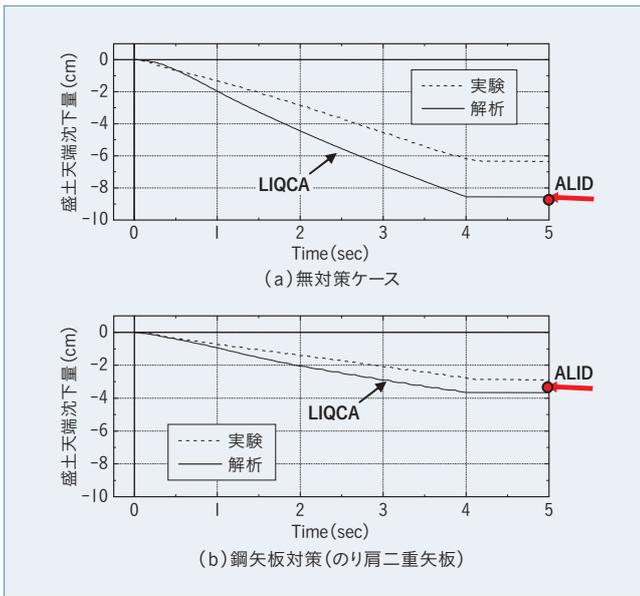
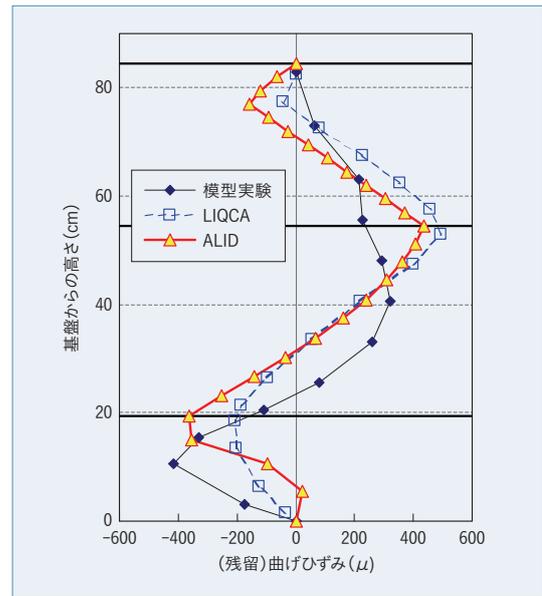
図5.4 模型振動実験の天端沈下量の比較

図5.5 鋼矢板の残留曲げひずみの比較

「ALID」は静的な地盤変形解析手法であるため、地震動の時刻歴を結果に反映することは困難である。その影響を評価するため、「ALID」により模型振動実験をシミュレーションした結果、無対策、鋼矢板対策ともに地盤変形は良く近似した。また、鋼矢板に作用する曲げひずみ(残留値)も、解析がやや上回るものの、同程度の水準であった(図5.4、図5.5)。

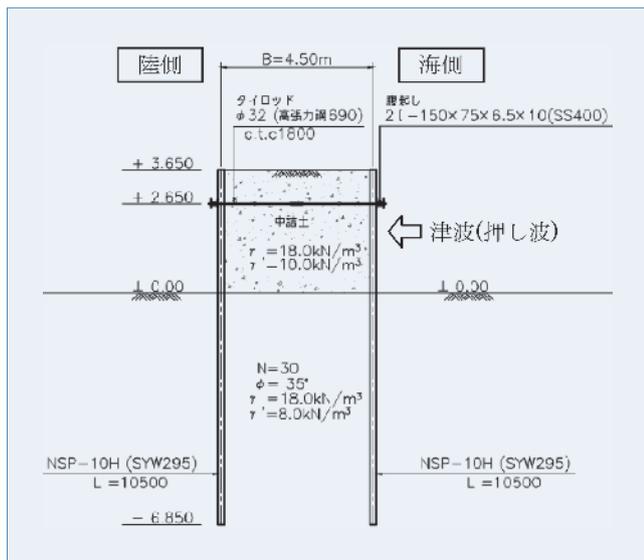
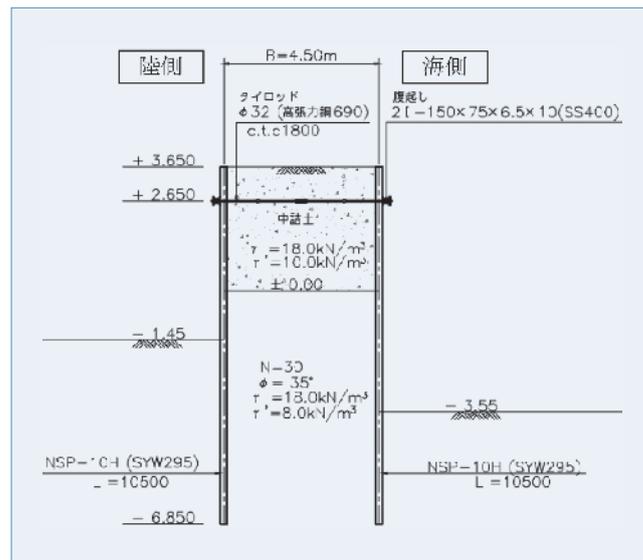
被災前検討断面は、入手できた条件をもとに、「鋼矢板二重式仮締切 設計マニュアル」(財団法人 国土技術研究センター)に準じて設計上許容される限界の根入れ長を逆算し、図5.6に示す断面とした。また、被災後断面は、洗掘状況の調査結果をもとに図5.7のように推定した。また津波高さは、独立行政法人港湾空港技術研究所と東京大学郡司准教授の調査結果報告を参考に、釜石周辺の港の津波高さを9.0mと仮定した。なお津波波力は、静水圧の3倍、1.5倍、1倍の3ケースで計算した。

図5.6 被災前の検討断面

図5.7 被災後の推定断面

矢板のせん断抵抗を考慮しないと、せん断抵抗モーメントがせん断変形モーメントより小さくなり、波力によらず安全率1を下回る結果となった。一方、鋼矢板のせん断抵抗を考慮した場合には、津波波力を静水圧の1.5倍以下とすることで、安全率1を上回る結果が得られた。また転倒滑動に対する検討でも、津波波力を静水圧の1.5倍以下とすることで、安全率1を上回る結果が得られた。
