2.6 2011年(平成23年)～2020年(令和2年)

1. 共通

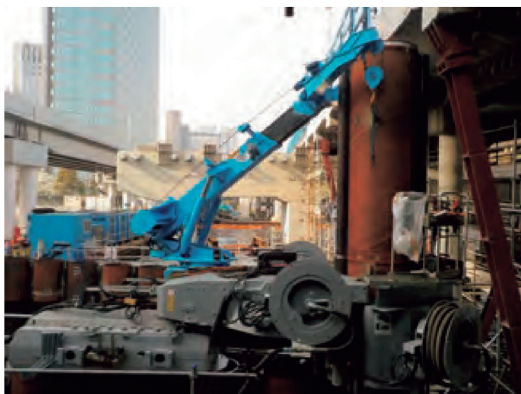
写真2.6.2 高速1号羽田線更新工事(東品川栈橋・鯉洲埋立部)での低空頭圧入機での施工の様子<sup>24)</sup>

高度経済成長期に建設された道路橋をはじめとするインフラは、建設後50年以上が経過している。今後数十年でその割合は加速度的に高くなるといわれており、老朽化する道路施設の維持管理の重要性が問われている。2016年(平成28年)に着工された首都高速道路の高速1号羽田線更新工事(東品川栈橋・鯉洲埋立部)は大規模更新・修繕として計画され、橋梁の架け替えや床版の取り換えによる更新が行われている。このような都市部の工事では、様々な鋼管杭・鋼管矢板基礎工法が、低騒音・低振動や景観の配慮、狭隘な施工スペースなどの施工環境による厳しい要求をクリアして、工期短縮と安全性の確保に貢献している(写真2.6.2)<sup>24)</sup>。今後は、このような大規模道路施設の維持管理を目的とした補修・補強・更新工事が年々増加していくことが予想される。それら構造物の基礎構造では、鋼管杭・鋼矢板・鋼管矢板をはじめとする多種多様な鋼材の活躍が望まれる。

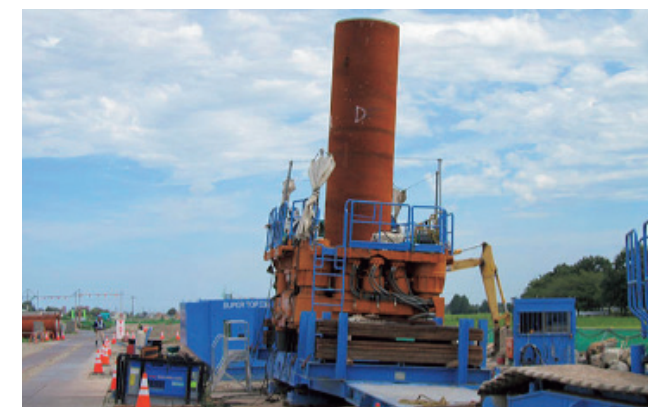
写真2.6.3 北陸新幹線延伸工事(金沢～敦賀間)小松木場湯高架橋の斜杭施工<sup>26)</sup>

一方、近年回転杭工法や中掘り根固め杭工法で斜杭が適用可能とされたことから、現場地盤が非常に軟弱である北陸新幹線延伸工事で、鉄道分野において初めて回転杭を斜杭として採用し、地震時の水平力に抵抗でき、経済的な設計が実現した(写真2.6.3)。また、東海環状自動車道(大野神戸IC～大垣西IC)本線ランプ橋でも回転杭(斜杭)が施工されている(写真2.6.4)<sup>27)</sup>。

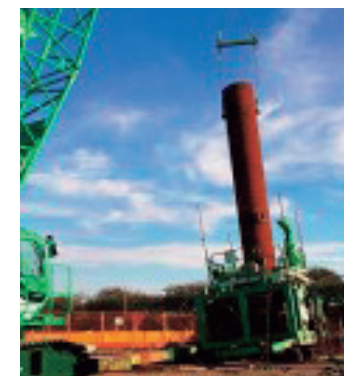
写真2.6.4 東海環状自動車道(大野神戸IC～大垣西IC)本線ランプ橋の斜杭施工<sup>27)</sup>

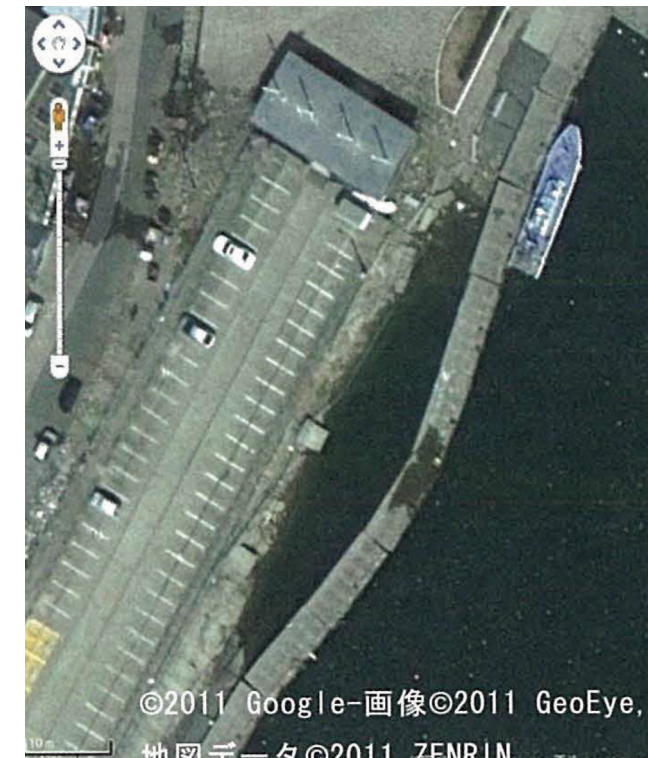
写真2.6.8 那珂湊漁港の被災状況<sup>31)</sup>

2011年(平成23年)に発生した東北地方太平洋沖地震(東日本大震災)においては、青森県八戸市から茨城県に至る太平洋沿岸の広範囲な地域における港湾施設の被害が甚大であった(写真2.6.5、写真2.6.6)。鋼管杭・鋼矢板技術協会として1次調査報告(2011年10月)、2次報告(2012年12月)を実施した。港湾構造物に関しては、青森から宮城にかけては津波による被害が大きく、栈橋式岸壁の渡板、床板の流失・矢板式岸壁のはらみ出しが見られた(写真2.6.7)。福島～茨城にかけては液状化による被害が大きく、相馬港、小名浜港、那珂湊漁港(写真2.6.8)では矢板式岸壁が被災し、矢板のはらみ出し、控え式構造のタイ材の破断、背後地盤の沈下等が見られたが、総じて鋼構造物の被害は少なかった<sup>31)</sup>。しかしながら一部鋼構造物においてこれまでにないような被災事例も確認されたことから、その被災例として①耐震強化岸壁「S港T埠頭2号岸壁」でのほらみだし(図2.6.11)、②控え組杭式鋼矢板岸壁の一部区間においてタイワイヤー破断と鋼矢板爪の離脱が見られた「相馬港1号埠頭岸壁」の一部倒壊(写真2.6.9)、③カーテンウォール式波除堤において鋼管杭の破断が発生した「石巻漁港波除堤」の鋼管杭の破断(写真2.6.10)、の3事例を

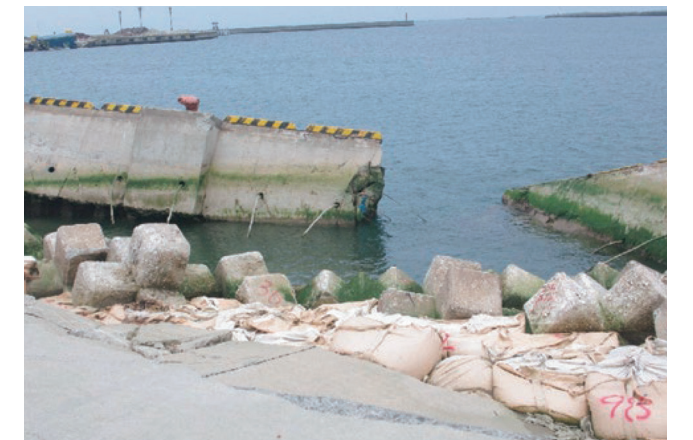
写真2.6.9 相馬港1号埠頭の被災状況<sup>33)</sup>

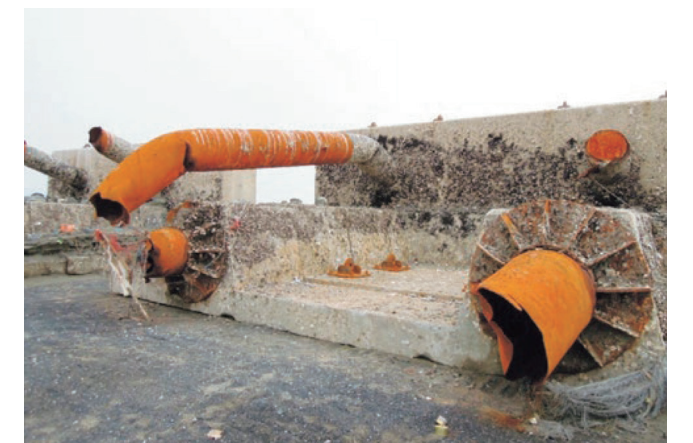
写真2.6.10 石巻漁港波除堤の被災状況<sup>33)</sup>

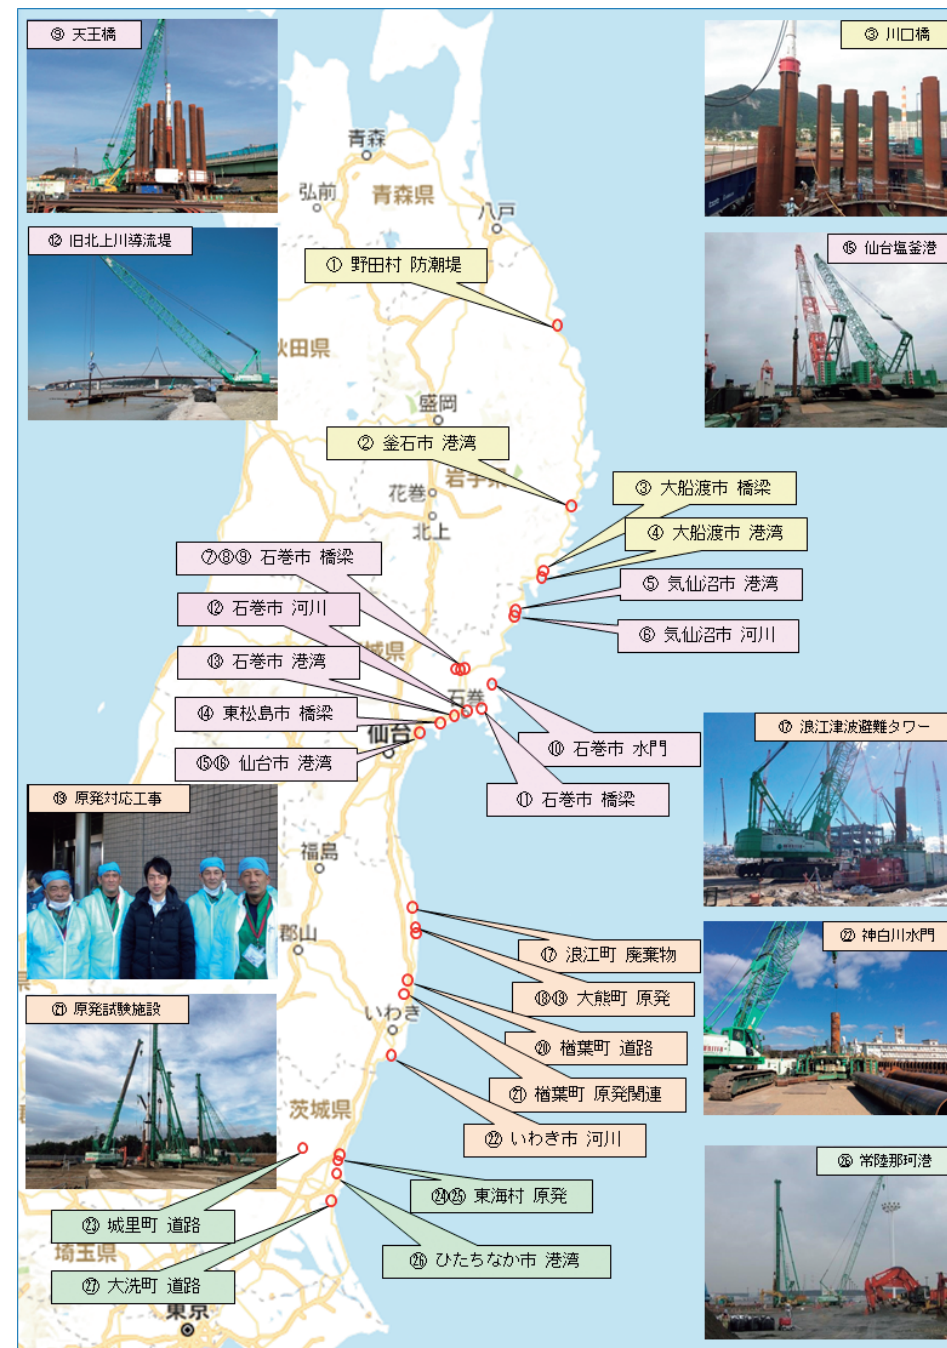
図2.6.12 鋼管杭を用いた震災復旧・復興工事の実績<sup>34)</sup>

の技術変遷における鋼材の特長が活かされたのが、その後の復興工事(図2.6.12)である。復興地域においては想定津波高さの増幅に伴い巨大防潮堤が建設されるようになった。防潮堤基礎に鋼管杭が採用されたのは、津波の洗掘にも耐えられるよう裏法の傾斜を大きく取った防潮堤の構造とコンクリート被覆による大きな荷重を支える必要があったためである。巨大防潮堤は、一部景観配慮型の防潮堤商品等も生まれてはいるものの、海岸地域における海との断絶や景観問題が未だに解決されていない地域も多い。本震災を含むこれまでの大災害を受けて、2013年(平成25年)に内閣官房に国土強靱化推進室が設置され、全国的な防災・減災・国土強靱化に向けた取り組みが開始された。東南海・南海トラフ大地震等の大規模津波も想定される中、鋼管杭・鋼管矢板の特長を活かした防潮堤の施工が行われている。

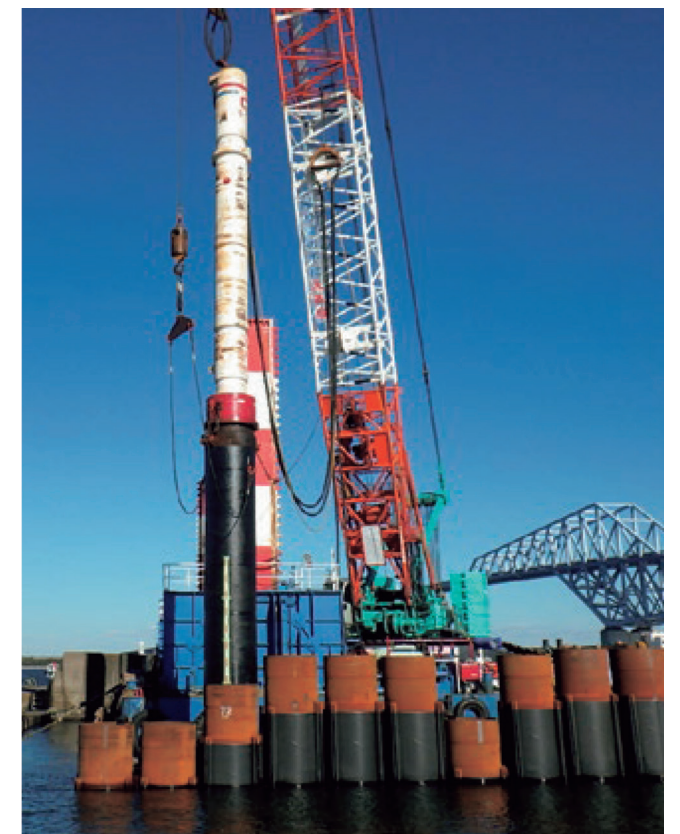
写真2.6.13 東側締切堤 油圧ハンマによる鋼管矢板の打設状況<sup>38)</sup>\*

1970年代から埋め立てを行ってきた中央防波堤内側と外側との間に位置する「東西水路」と呼ばれる水路部分が、2020東京オリンピック・パラリンピック競技大会(2021年に開催)のボート・カヌー競技場として有効活用された(写真2.6.11)。ボート・カヌー競技場は通常池や湖などの淡水面が利用されるが、本競技場は世界的にも珍しい海水面の利用が特徴となっている。一方で、潮位変動の課題を解決するために、確実な遮水性能が求められた。そこで「2.5節 4. 港湾分野(1)」に記載した漏洩防止ゴム板付き継手を利用した鋼管矢板と遮水鋼矢板を組み合わせ、それらの間にモルタルを充填することで止水性能を強化した特殊鋼管矢板が採用(写真2.6.12, 写真2.6.13, 写真2.6.14)、入念な施工検討・精度確保に細心の注意が払われ、施工が完了した。使用される鋼管杭の重防食についても、周囲の景観に配慮した塗装色が採用された(写真2.6.15)<sup>38)</sup>。鋼管杭・鋼管矢板が海上での急速施工に対応し、優れた経済性を発揮、世界的イベントかつ大規模社会資本のひとつに、景観といった環境面でも貢献した事例である。

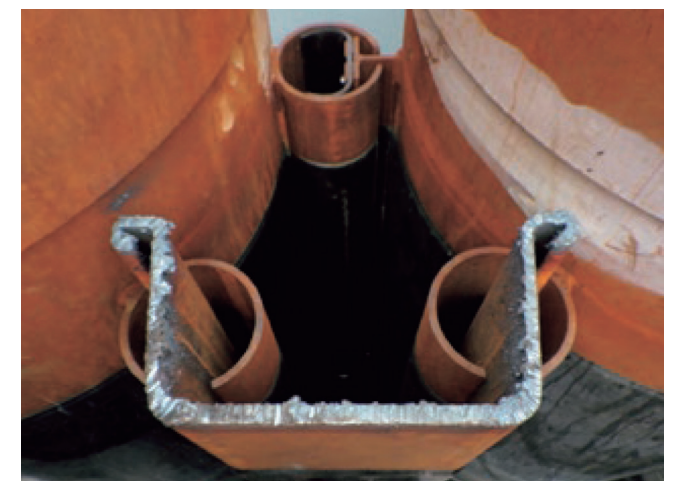
写真2.6.14 鋼管矢板と遮水鋼矢板による締切構造<sup>38)</sup>\*

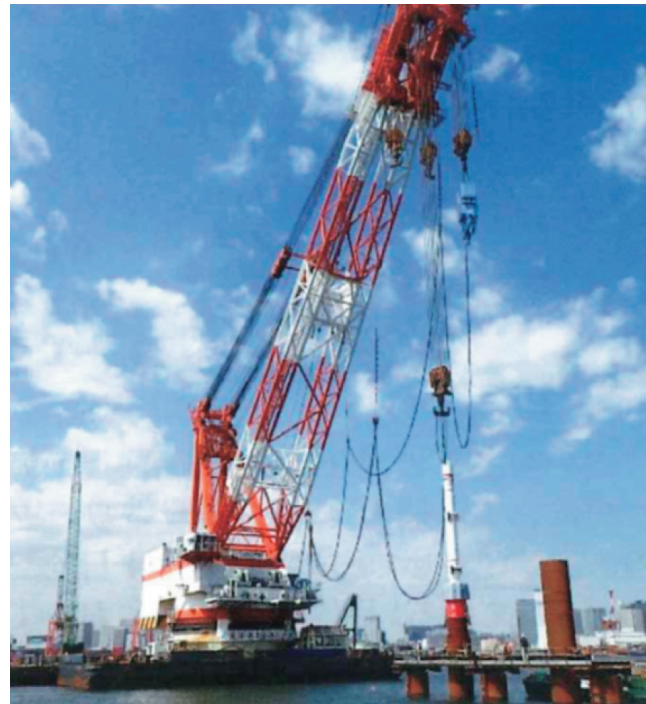
写真2.6.17 東京国際クルーズターミナル 鋼管杭打設状況<sup>42)</sup>

また、2020東京オリンピック・パラリンピック競技大会開催に向けてクルーズ客船を利用した旅行客の増加が見込まれる中、世界最大クルーズ客船の発着・寄港に対応するため2020年(令和2年)9月、「東京国際クルーズターミナル」(写真2.6.16)がオープンした。ターミナル基礎はφ2000mmの大口径鋼管杭84本、鋼製のジャケット4基からなる全長252m、幅41mの栈橋構造であり、4階建てターミナルビルの建築柱との一体化構造となっている(写真2.6.17、図2.6.13)。国内で施工事例の少ない大口径杭であり、大きな支持力を得るため、杭先端内側には井桁の先端補強金物を取り付けて閉塞率向上を図っている<sup>41)、42)</sup>。

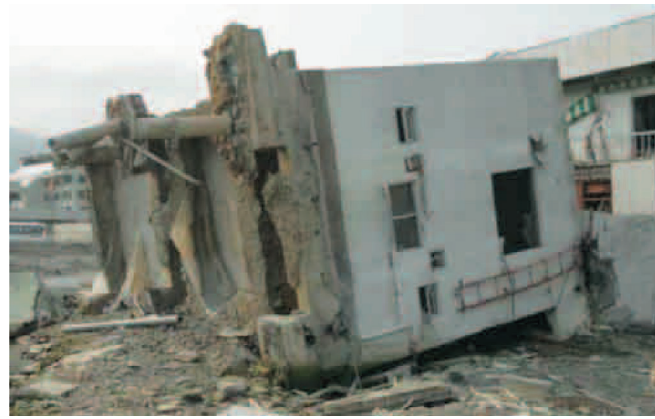
写真2.6.18 宮城県牡鹿郡女川町の被災建物<sup>45), 46)</sup>

2011年(平成23年)に発生した東北地方太平洋沖地震(東日本大震災)については「1. 共通」で前述したが、当協会においても、建築基礎技術委員会にて基礎を含む建築物の被災状況を調査している。各地で観測された震度に対比して、地震による被害(建物の倒壊等)が少なかった一方で、地震後に襲来した大津波は、東北地方から関東地方を中心に、多くの地域で建物の流出・転倒・移動・崩壊・傾斜、漂流物の衝突も含めた外壁や開口部の破壊・内外装材の破壊・流出等、甚大な被害をもたらした。特に宮城県牡鹿郡女川町においては、既製コンクリート杭を使用したRC造・S造建物が転倒・流出するという被災事例も確認された(写真2.6.18)<sup>45), 46)</sup>。

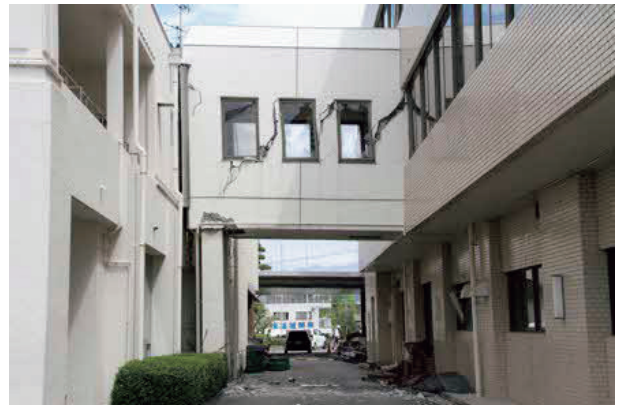
写真2.6.22 熊本地震で被災した庁舎建物<sup>48)</sup>  
(写真提供: 熊本県益城町)

2016年(平成28年)に発生した熊本地震においては、震度7を観測した益城町や南阿蘇といった地域で建物被害が確認された。上部構造の被害がほとんどないにもかかわらず、使用されていた既製コンクリート杭が破損したことにより傾斜が発生し、機能停止となった建物があった(写真2.6.22)<sup>47), 48)</sup>。この建物は、防災拠点となるべき重要構造物であったが、その機能が果たさなかったことが社会的に問題視された。東北地方太平洋沖地震(東日本大震災)と同様に、災害時に防災活動の拠点となる施設、あるいは避難場所となる施設が、地震により機能不全に陥ったことが、その後の「機能継続ガイドライン」発刊の契機となった。
