鋼管杭協会機関誌No.27

## ●注目を集める松島石炭専焼火力発電所建設計画

電源開発株式会社

# 構造と基礎の話

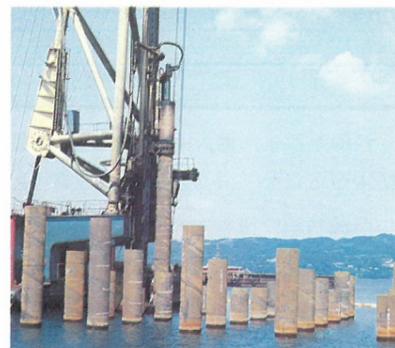
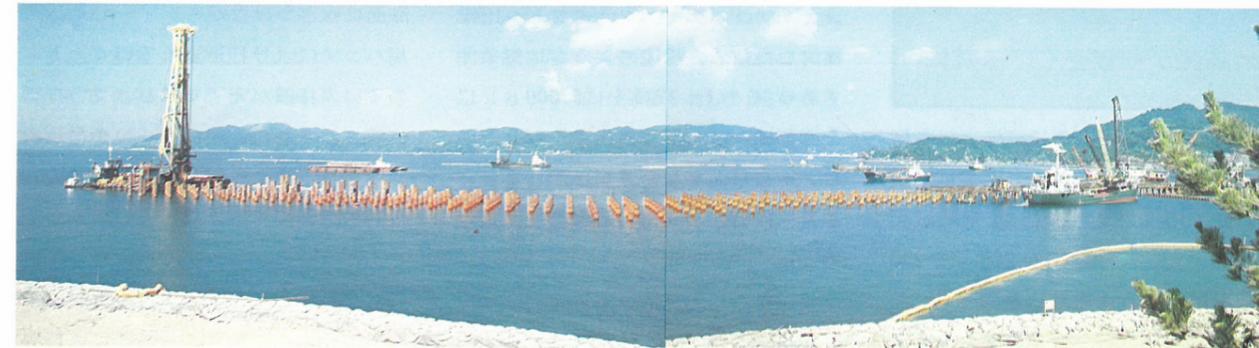
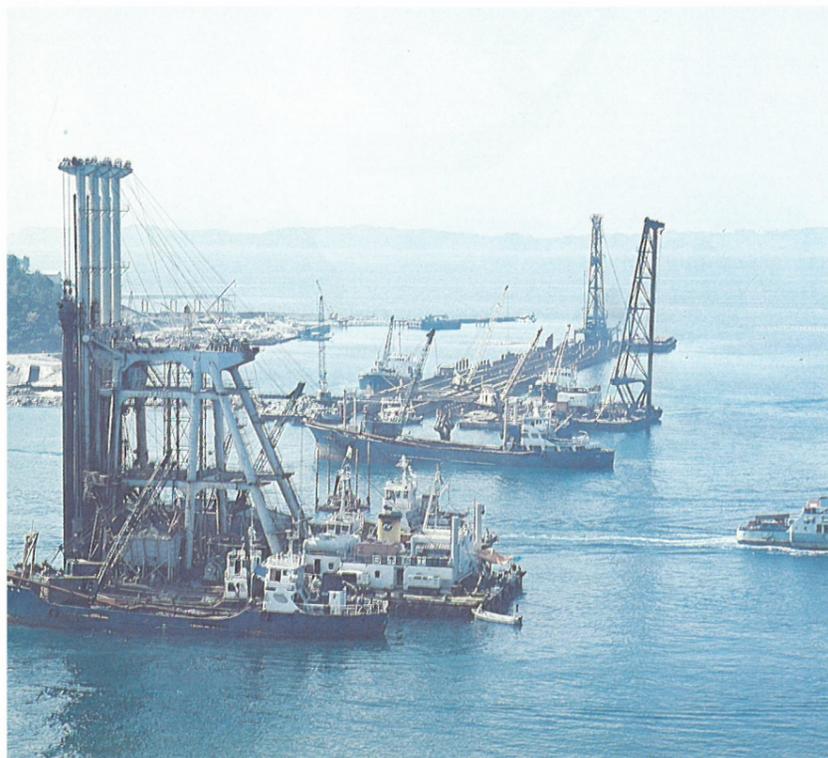
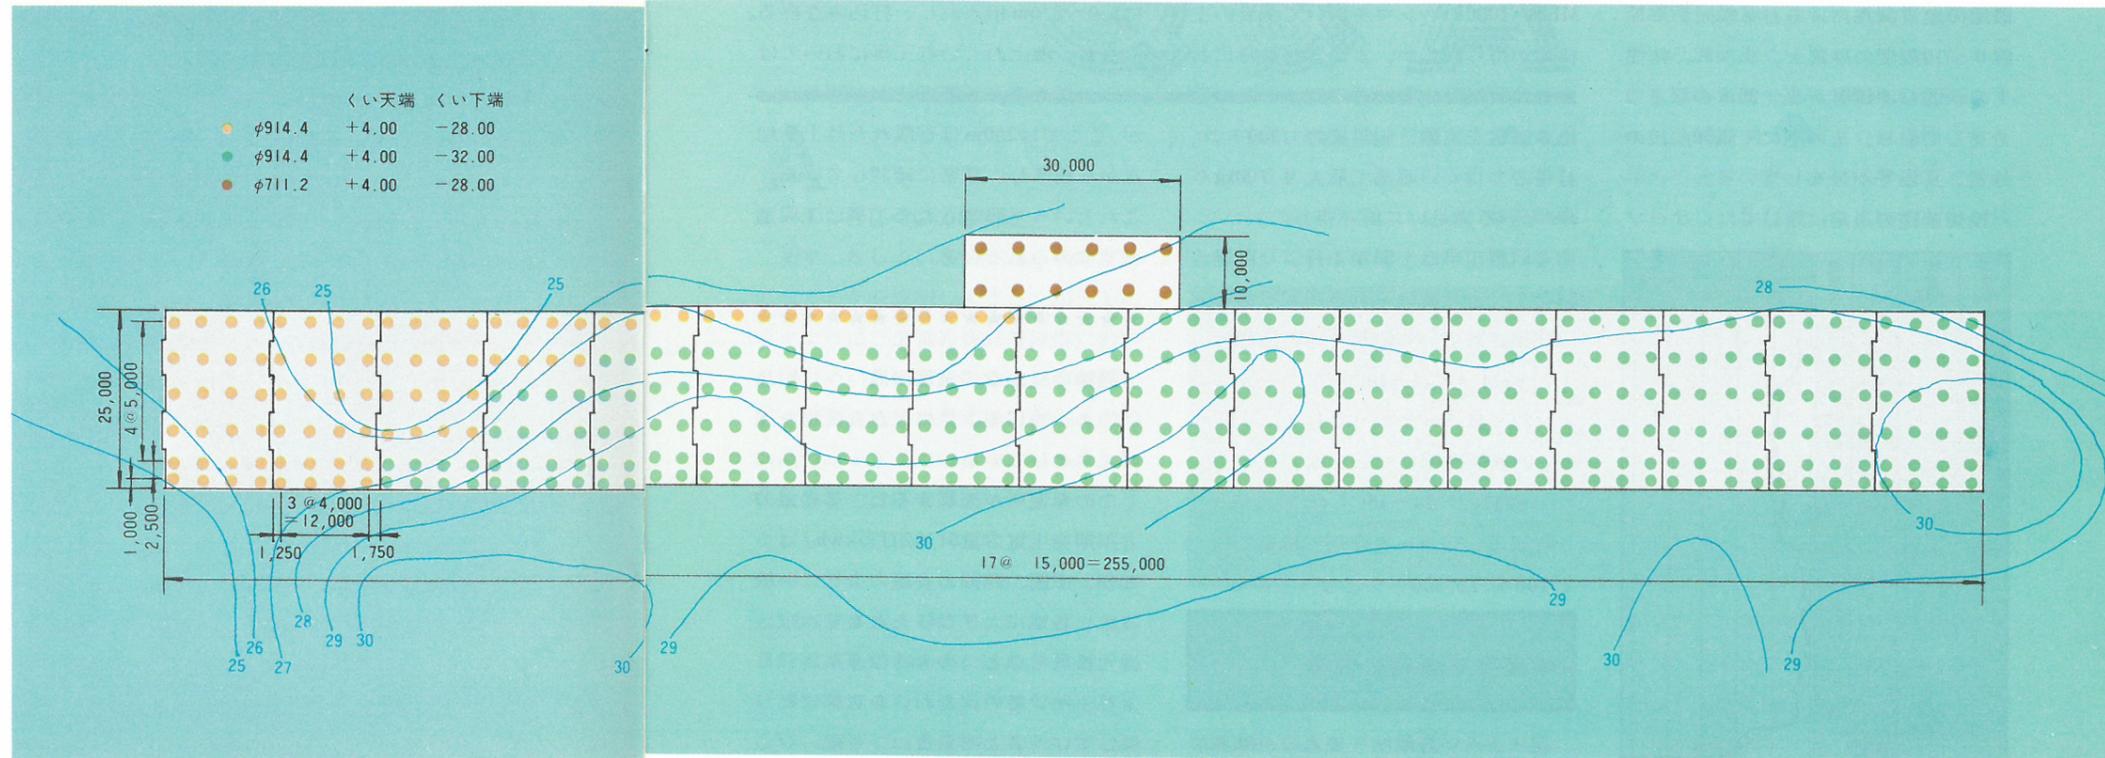
60,000D.W.T級揚炭棧橋鋼管ぐい配置図

この3種類の棧橋は、石炭専用の5,000、60,000トン各1バース、2,000トンのユーティリティバースが2バースとなっており、これら棧橋の基礎ぐいとして鋼管ぐいが使用されている。

使用されている鋼管ぐいの仕様は、φ914.4×14~19t×ℓ ℓ=22~41.5mとなっており、一部バケット置場棧橋については、φ711.2×14~16t×ℓ ℓ=32.5~35.5mを使用、総量で約1,100本、12,500トンとなっている。

埋立てられた内浦湾にはくい打機が1基、すでに打終えた6列の鋼管ぐいがズラリ海上に頭を出し、棧橋の基礎となる日を待ちわびているようである。

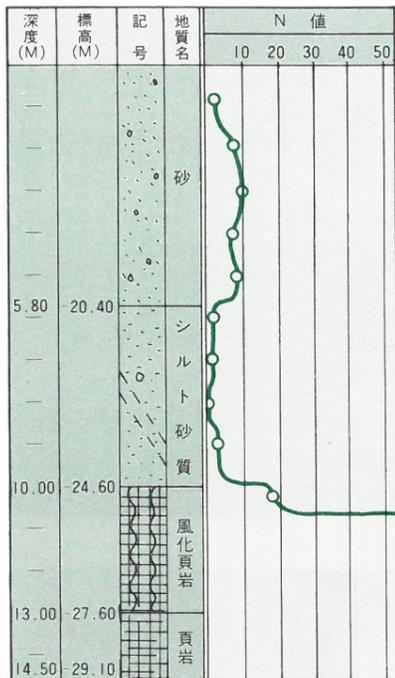
計画地標準柱状図

さて、海上ポーリングによる棧橋建設地の地質調査によると海底面からN値0~10程度の砂質土、シルト、粘性土の軟弱な沖積層が5~20mの厚さで分布しており、その下にN値50前後の砂岩、頁岩等が分布している。

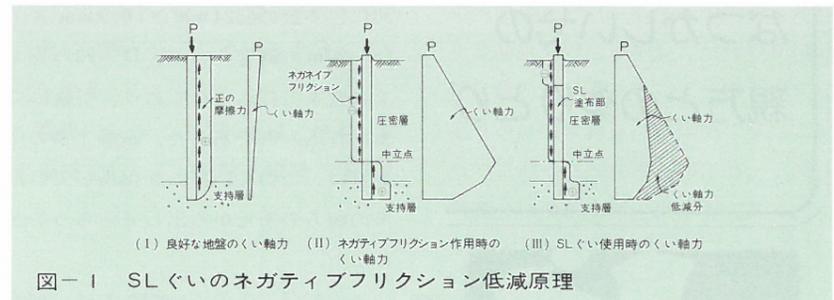
図-1 SLぐいのネガティブフリクション低減原理

まず、SLぐいを使うとなぜ経済的になるのかを説明しますと、図-1に示すように、通常良好な地盤においては、くい周面に正の摩擦力が作用するため、支持層に近くなるにつれてくい軸力は小さくなります。しかし、軟弱地盤帯では圧密層のネガティブフリクション（以下NFと呼ぶ）が作用するので、くい軸力は数倍に増加することがあります。そこで、中立点以上にSLぐいを用いると、このNFを大幅に減少できるため、くい軸力が小さくなり、鋼管ぐい重量が少なくてすむの

で経済的となる訳です。参考までに、SLぐいの残留NFはSL塗布部（未塗布部は除く）を0.2t/m<sup>2</sup>で設計するのがもっとも一般的であり、通常考えられる3~5t/m<sup>2</sup>のNFを1/5~1/10程度に低減することになります。

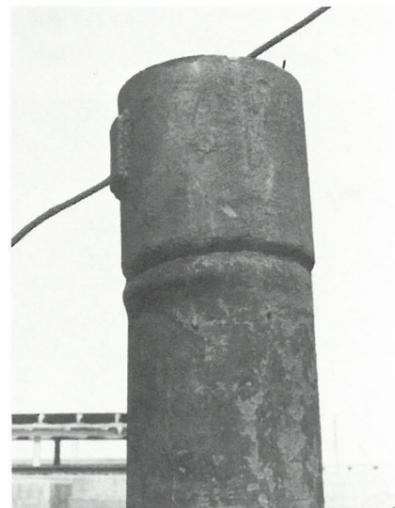
写真-1 補強巻をしたときのくい頭の座屈

親方の言分にも一理があって、それは写真-1のように、くい打ち時に「チョウチン座屈」を生じたり、くい頭部

に「めくれ」がこの現場では多かったのである。打込んだくいの約80%が打止め時に「チョウチン座屈」を生じていた。

- ①海上打ち・吊りリーダー方式であったが、導棒の構造がやや不十分で、かつ建込み精度に対する配慮が不足していた。(偏打が多い)
- ②キャップの構造が適正でなく、溶接量が過剰で、あたりの悪さができる可能性が大きかった。(めくれの原因)
- ③打止めが0.5mmと厳しく、ハンマが大きいため大きな応力度が発生した。(座屈をおこしやすい)などが考えられた。

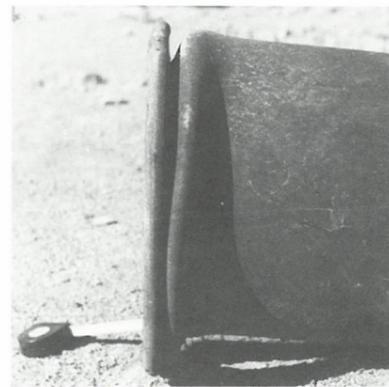
写真-2 補強巻をしないときのくい頭の座屈

切欠きの存在やくい頭の補強巻の存在は、定性的には断面の急変による応力集中があることは、理論的に明らか

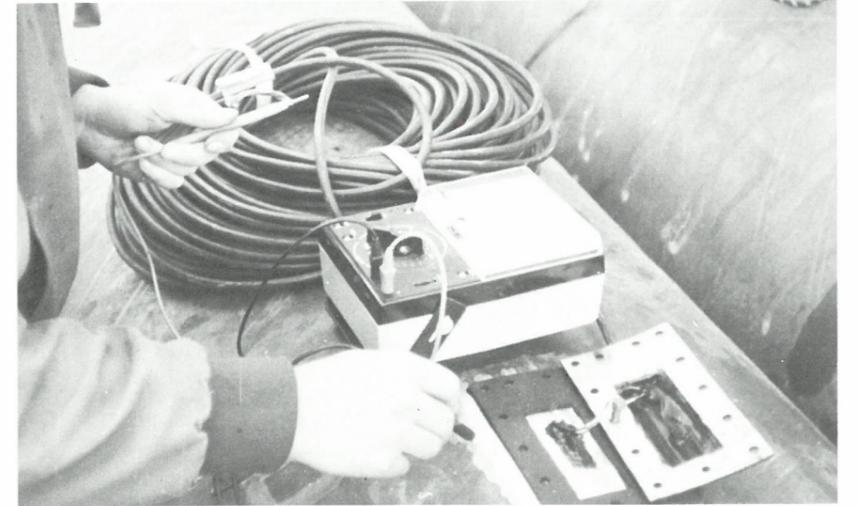
写真-6 ワイヤストレインゲージの取付け中

打込みくいに取付けたゲージは、大きな加速度と高い間隙水圧の影響を受けて、断線や絶縁不良が生じやすく、一般には、60%生存すれば良いほうである。今までに10,000枚くらいのゲージを取付けた経験では、初期には失敗も多かったが、くいを引抜いて原因を調査して、取付け方法に多くの改善を加えた。今では、ほとんど95%以上の

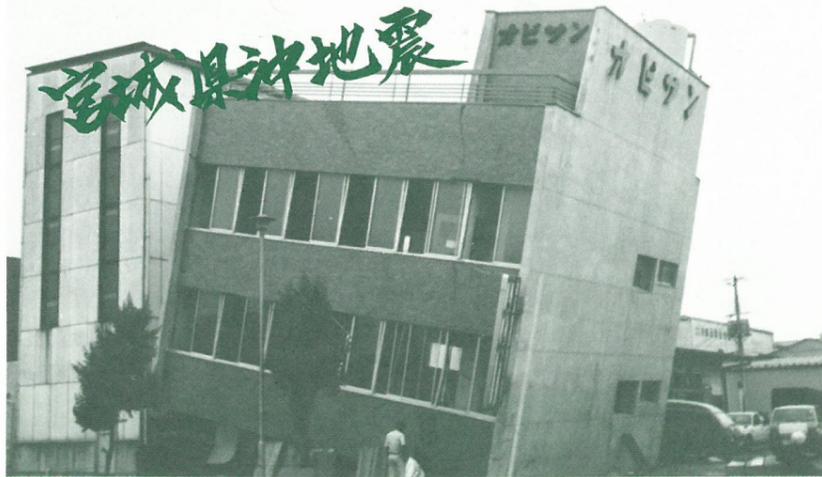
表-1 倒壊した3棟の建物の構造概要

建物	上部構造	基礎構造
A	鉄筋コンクリート造3階建	R.C ぐい直径250mm, 長さ6m
B	鉄筋コンクリート造3階建	R.C ぐい直径250mm, 長さ5m
C	鉄筋コンクリート造3階建	R.C ぐい直径300mm, 長さ5m

5棟のうちA、BおよびCについての構造概要が表-1に示してある。これらの建物はいずれも鉄筋コンクリート造3階建て、直径25～30cmの既製鉄筋コンクリートぐいで支持されており、ぐいの長さは4～5mで先端は砂れき層に達している。柱脚は地中ばりで連結されており、柱脚には独立フ

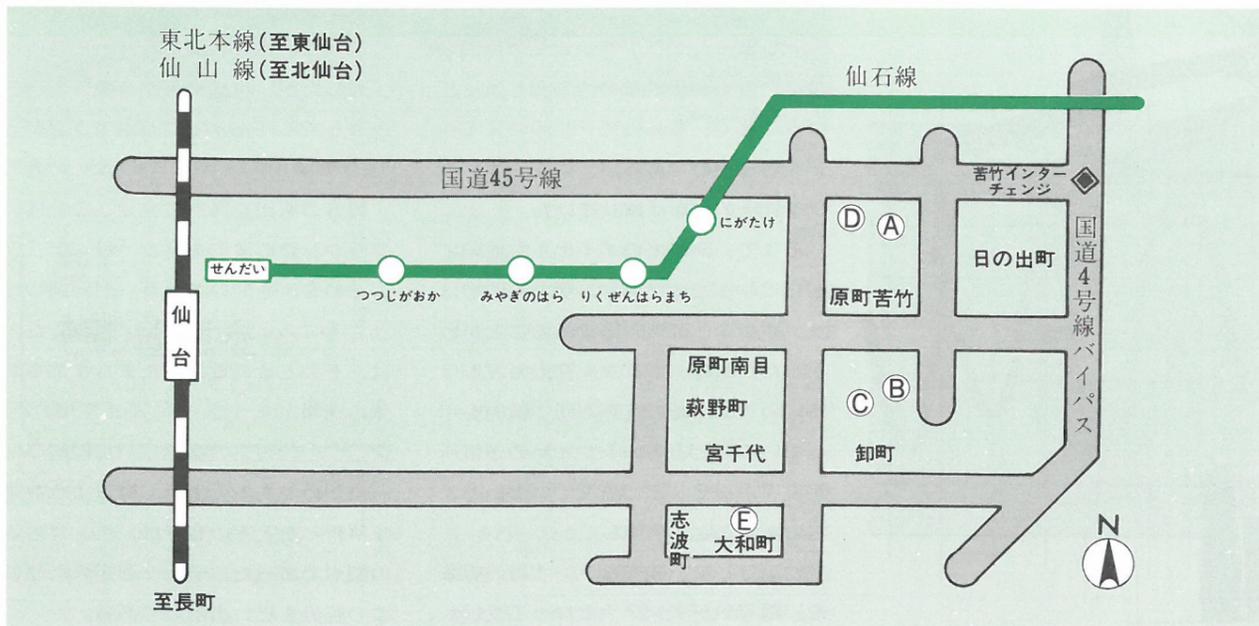
図-1 倒壊した建物の位置

「1978年 宮城県沖地震」において倒壊した鉄筋コンクリート構造の建物は5棟で、いずれも3～4階建である。これらの建物は図-1に見られるように仙台駅の東方の新市街地に位置している。倒壊した5棟以外にも、柱にせん断亀裂を生じたり鉄筋が露出するなどの構造躯体に重要な損傷を生じた建物が、卸町を中心としてこの地域に約15棟ほどある。

動は約20秒間継続し、有震の継続時間は約8分間であったと報告されている。図-1に見られる倒壊した5棟の建物は軟弱地盤上にあるので、300gal程度の地震入力があったものと思われる。

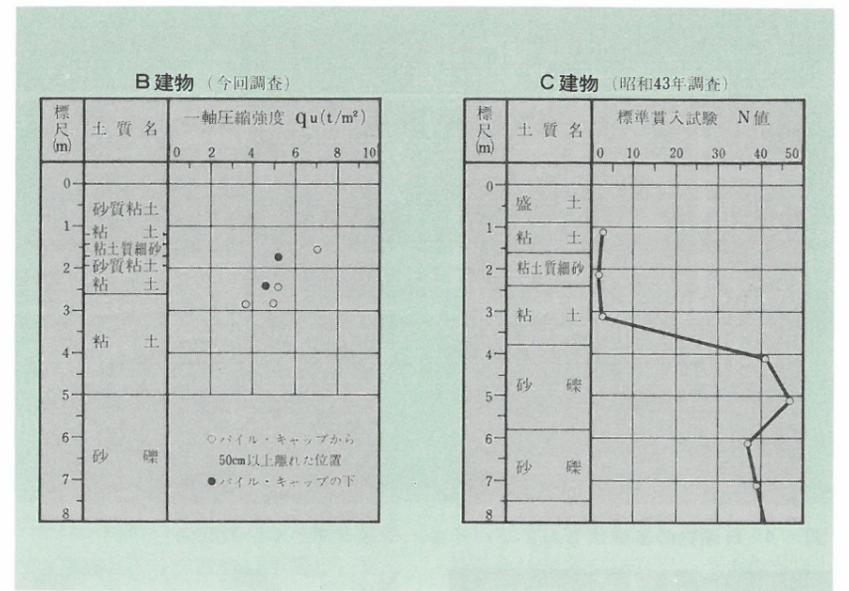
図-2 卸町の地盤

この地域は水田を埋立た場所で、地盤は図-2に見られるように地表面より4～5mまでは軟弱な粘土またはビートで、その下に砂れき層があり、仙台市中心部とは明らかに異なっている。軟弱層の厚さは比較的薄いのが、地下水位が浅いこともあってか、この地域の建物で地下室を有するものはほとんどなく、建物は前述の砂れき層を支持層とする既製鉄筋コンクリートぐいで支持されている。

上部構造がほぼ同じ建物でも、仙台市中心部に見られるように硬質地盤に直接基礎またはべた基礎で支持された建物は倒壊せず、図-2に示すような軟弱地盤に古い基礎で支持された建物に大被害が生じたり、または倒壊している。後述するように硬質地盤と軟弱地盤とでは地震入力に差があるが、これらの事実は「1978年 宮城県沖地震」における建物の被害が軟弱地盤および古い基礎の耐震性に非常に関連があることを意味するものである。

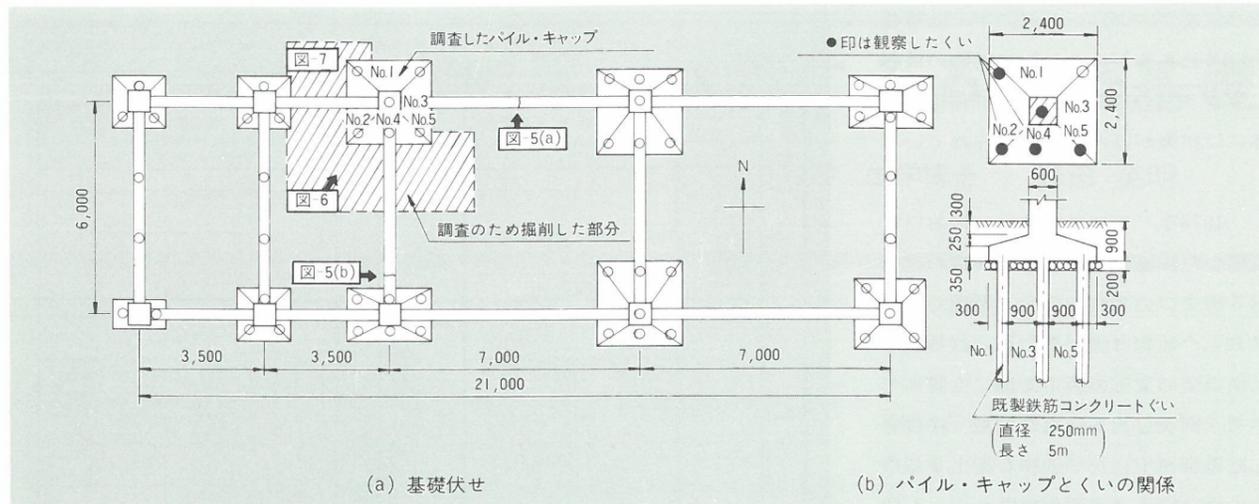
図-4 B建物の基礎伏せおよびパイル・キャップとぐいの関係

ーチング形式のパイル・キャップがあり、これを何本かのぐいで支持している。パイル・キャップの根入れ深さは地表面より約1～1.5mである。

図-1のB建物について、上部構造を解体し地中ばりを露出した時点において調査する機会があり、さらに所有者のご好意によりぐいの先端まで土を掘削して、パイル・キャップとぐいとを詳細に観察することができた。図-3にB建物の倒壊した状態、図-4に基礎伏せ、パイル・キャップとぐいの関係を示す。地中ばりの中央部分に

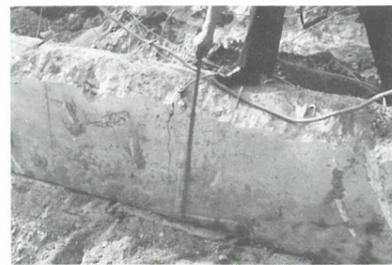
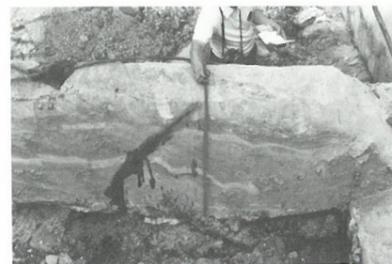
図-5 B建物の地中ばり

は図-5(a)に見られるような垂直な亀裂、パイル・キャップに近接した部分には図-5(b)に見られるようなせん断亀裂が認められた。前者は発生位置から判断するに地震によるものか否かは明らかでないが、後者は地震時にパイル・キャップが動いたことによるものではないと思われる。

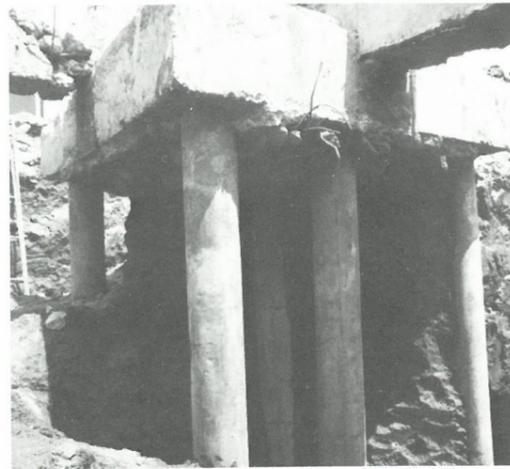
図-6 ぐい基礎の掘削

この建物のぐい基礎を調査するために、図-6に見られるように地表面より約5mの深さの砂れき層まで掘削を行ない、ぐいとパイル・キャップの接合部、ぐい体の損傷およびぐい先端部

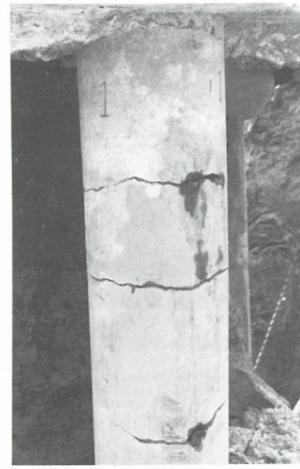
図-7 ぐい体の曲げ亀裂 (No.1ぐい)

の状態について観察を行なった。ぐいとパイル・キャップの接合部とぐい先端部については損傷は認められなかったが、ぐい体についてはパイル・キャップの底面から約1~1.5mの範囲に、図-7に見られるような明らかに曲げモーメントによると思われる多くの亀裂が認められた。

パイル・キャップとぐいとの接合部をピン接合とし、震度0.3として上部構造の重量より求めた水平力がぐい頭部に作用したと仮定してぐいの水平抵抗を計算すると、この寸法の既製鉄筋コンクリートぐいではぐい体に曲げ亀裂を生じ、亀裂の位置の計算値は観測値とよい一致を示すことになる。日本

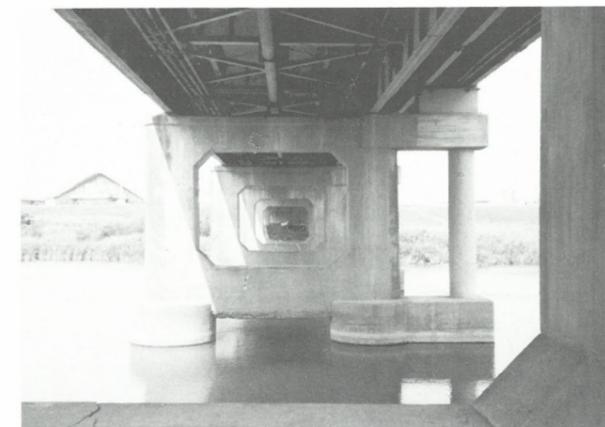
写真-1

写真-1の橋の車道部分は、写真で

判るように、ピアのコンクリートにクラックが入り通行止になっている。パイルベントの添加歩道橋のみ通行可である。

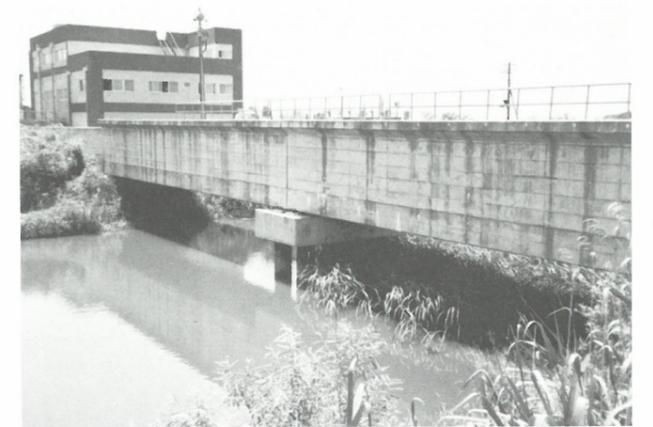
写真-2

写真-2は水路橋というのか、コンクリート製の排水路を鋼管ぐいが支えている。北上川流域で多くの橋が通行止になっている中で、鋼管ぐいは機能を十分に果たしていた。

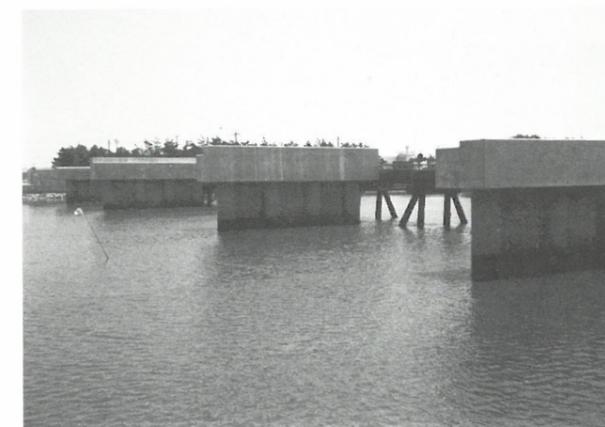
写真-3

写真-3の橋は漁港の被害の多かった閑上にある、旧橋架替中で、パイルベントの間を鋼板で結んでいる。閑上港の棧橋(写真-4)とともに、鋼管ぐいが地震の被害の大きかった地域で構造物をしっかりと支えているのが判る。

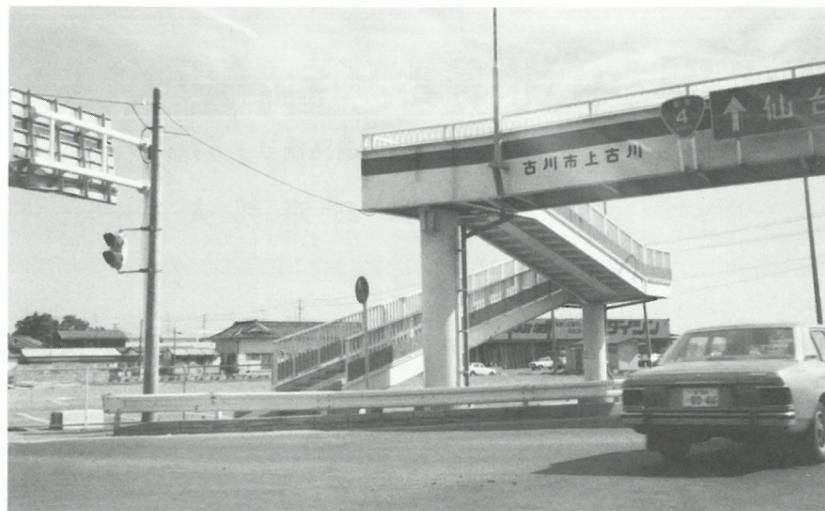
写真-5

また、つい見のがされがちだが、鋼管を橋脚に用いている歩道橋も健在であるのが写真-5で判る。

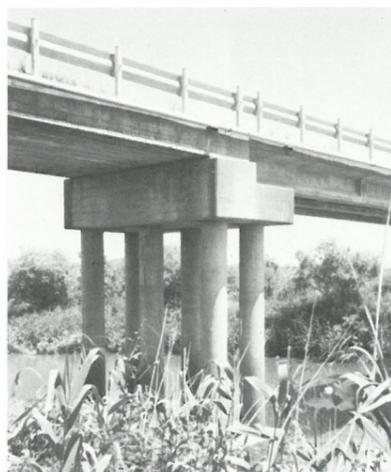
写真-6

コンクリートぐいについても見たが、地上に見えるものは極めて少なく、北上川の支流だろうか、ここにパイルベント式の橋梁(写真-6)があったが、とくに被害は受けてないようだ。ただ、県北部にあるH形鋼橋梁の下部工に使用されているコンクリートぐいで、地上からの立上り高さが極めて短いものに、せん断によると思われるクラックが入っている(写真-7)のが見受けられた。

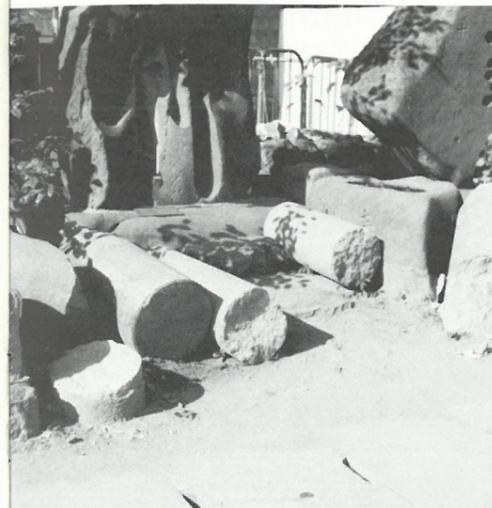
写真-8

鋼管ぐいの調査が目的であったが、どうしても目に見える構造物に目が行ってしまう。鉄筋で補強されてない、鳥居やブロックべいが写真-8、9に示すように倒れているし、報道写真でも鉄筋コンクリートの煙突や電柱が倒れているのを見る。一方、鋼構造物の方は、街角にある広告塔(写真-10)とか、鋼製サイロ(写真-11)、給水塔など高さのあるものでも何でもなかったようである。

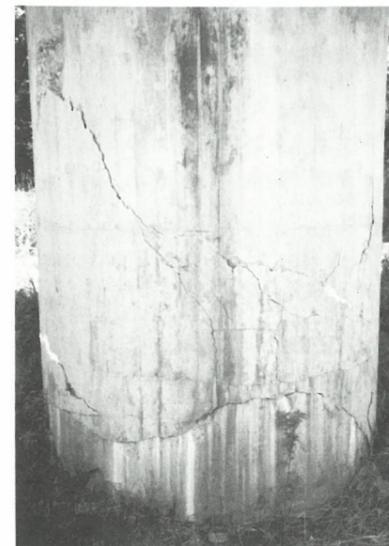
写真-12

もともと、鋼製タンクの破壊とか鋼橋の落橋などもあったようだ。ただ、鋼構造物は補修が容易であることが有利であり、橋梁の沓や伸縮継手はかなり破損していたが、鋼橋では、切断、溶接が可能なことと、軽量でジャッキアップが可能なことから、早速補修を行なっている橋梁が多いのに反し、コンクリート橋では、この写真-12のようにどうやって修理するのか心配になるものもあった。また、重量が大きいため、沓を修理するにも、ジャッキアップができないというような声も聞いた。こういうことを考えると、建設時の経済性だけで構造物を決めるのではなく、耐震性とか事故時の修理、日常の維持補修も含めて考えねばならないことを痛感した。

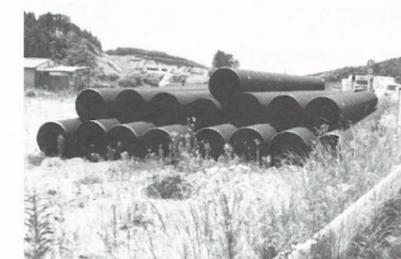
写真-14

現在(7月初旬)もいくつかの橋が車両通行止になっており、仮橋の計画があるという。こういう復旧工事は鋼構造の独壇場であり、H形鋼とガードレール、縞鋼板による応急橋(写真-13)が早くも活躍している。今後、仮橋を架けるとなると、急速施工が可能で上部工との結合が容易な鋼管ぐいが大活躍をしそうである。一日でも早く復旧ができるよう、早くも鋼管ぐいが現場で待機(写真-14)しているのが見られた。何ぶんにも短期間で狭い範囲を調査しての感想であるので、正確ではないかもしれないが、どことなく、鋼管ぐいの技術者としては安心できるという感じで帰ってきた。現地で実際に、調査や工事を担当された方からのご意見をうかがえれば幸と思っている。

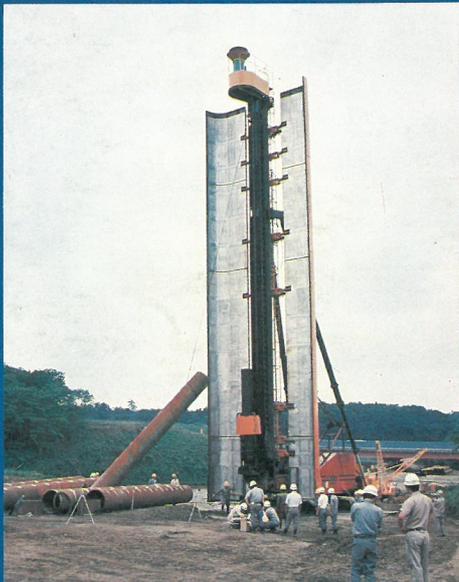
厳しさを増す建設騒音規制の中、いま各地で活躍するJASPP型防音カバー。

安全・確実なディーゼルパイルハンマ・くい打工法の打撃音を全体カバー方式で遮断、規制値をパーフェクトにクリアー。
