# 明日を築く

最大クラスの津波へ備える  
津波対策水門の基礎を固める鋼管杭

## 鋼管杭の防食法に関する研究

### 徳島県／吉野川下流域および那賀川・桑野川における 鋼矢板を用いた河川堤防の地震・津波対策

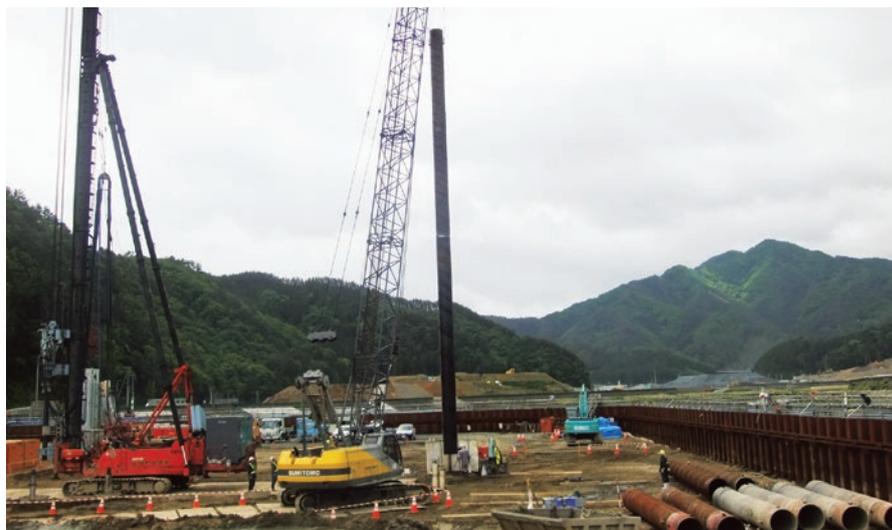
■鵜住居川水門工事での鋼管ソイルセメント杭施工状況

この水門では、被圧水対策のため掘削しながら比重の高いソイルセメント柱を築造した後に鋼管を建て込む、鋼管ソイルセメント杭工法が採用されており、杭径は1000~1200mm（鋼管径800~1000mm）・杭長7~46m（鋼管長3.5~45.0m）の合計1141本が使用されている。

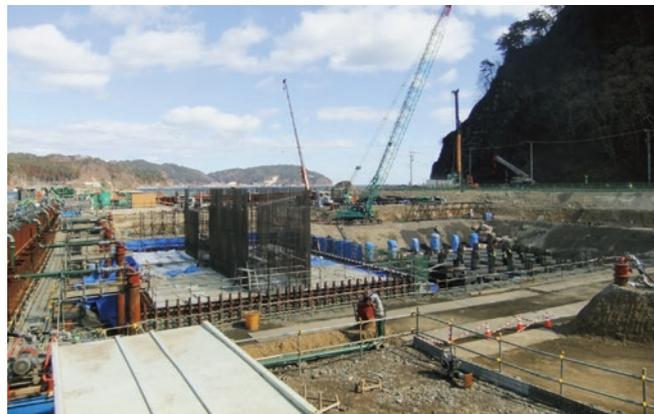
■鵜住居川水門施工状況

工されている。まず、右岸側の河川内を締切ってドライエリアを設けることで2径間のみの水門基礎工から上部工までを施工し、その後、左岸側を締切って残り3径間を築造する二期間に分割した計画で施工が行われている。

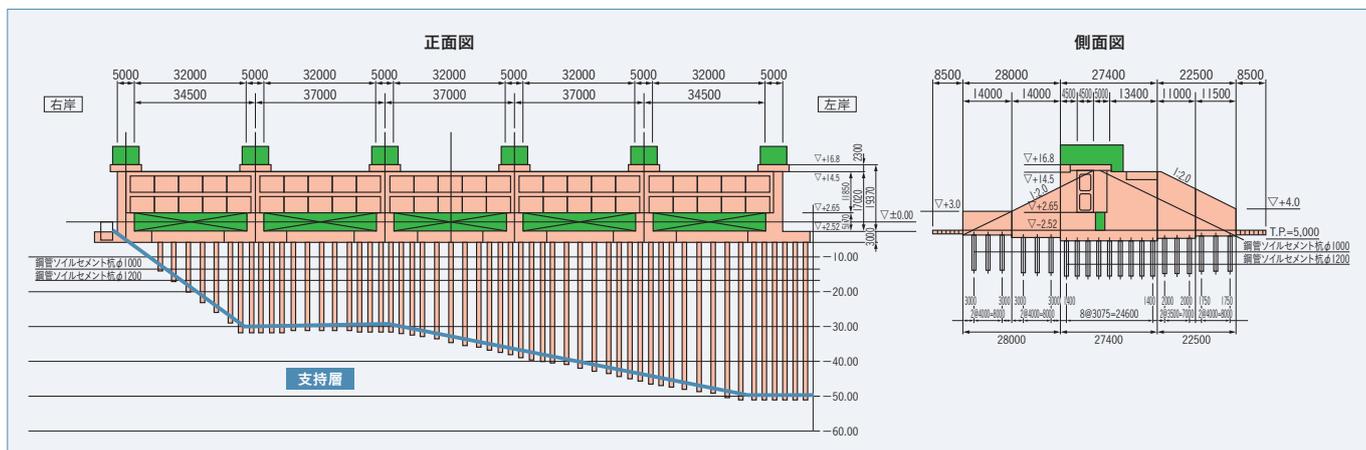
■鵜住居川水門正面図・側面図

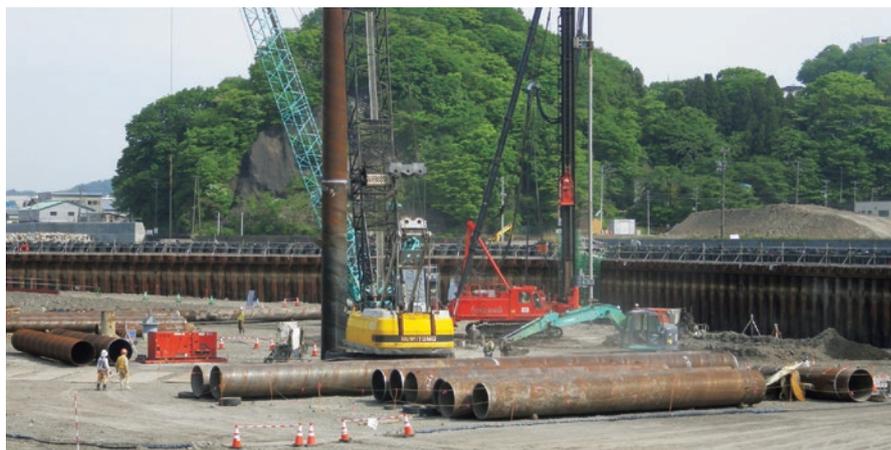
■甲子川水門工事の鋼管ソイルセメント杭施工状況

主要構造物となる水門本体および、水門に接続する防潮堤の高さはL1津波に対応した、T.P.+6.1mの計画堤防高に設定されている。4径間・全長120mとなる水門本体は、こちらも鶴住居川水門と同様に被圧水対策の必要があることから、鋼管ソイルセメント杭（杭径1000～1400mm・鋼管径800～1200mm、杭長29～39m・鋼管長25.0～35.5mの合計249本）が基礎工に採用されている。

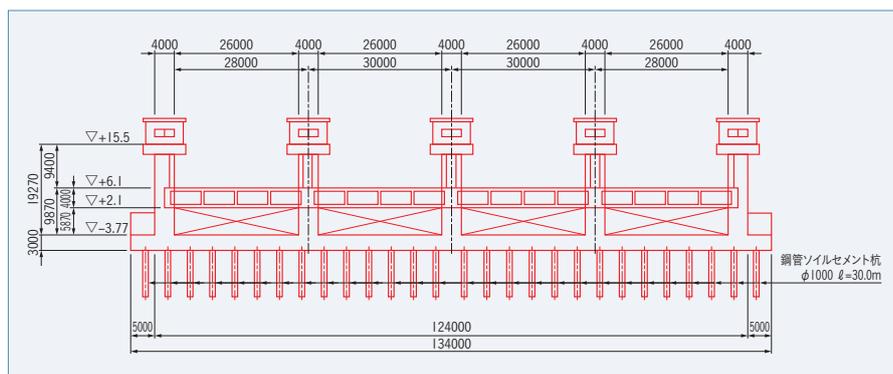
■甲子川水門正面図

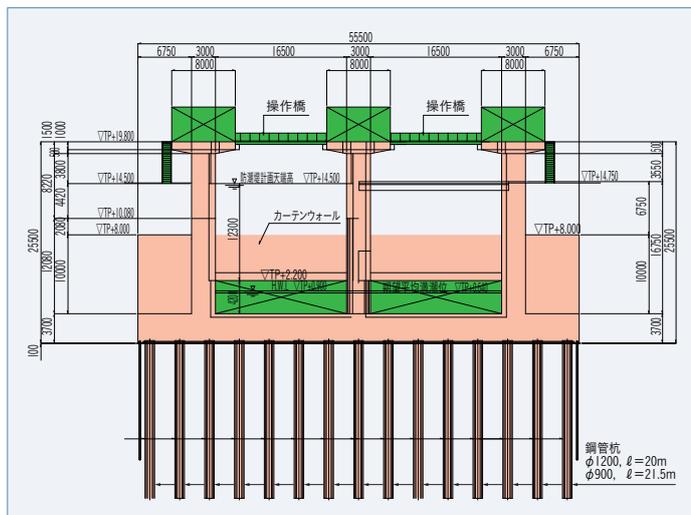
■ 小白浜海岸水門正面図

2径間全長55mとなる水門部の基礎には、杭径1200mm・杭長20mの鋼管杭が105本、杭径900mm・杭長21.5mの鋼管杭が48本と合計153本の鋼管杭が支持杭として打設されている。当工区では支持層に到達するまでに礫混じりの硬い層があることや、周辺民家等への振動や騒音に配慮が必要ないことから、安価な工費で打設も確実に施工も早い打撃工法が採用されている。

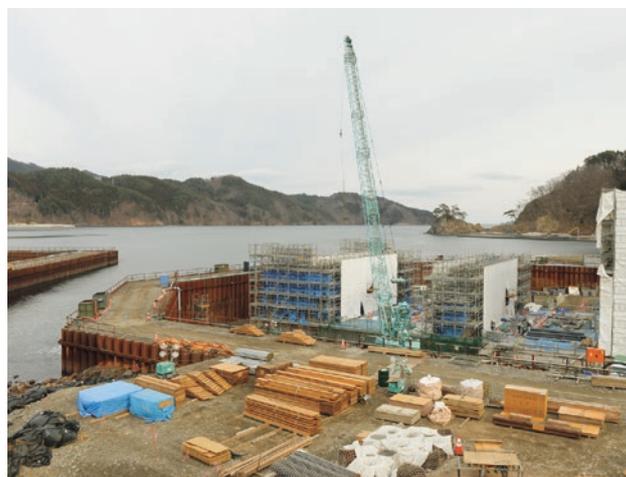
■ 水門堰柱部コンクリート工の施工状況

現在はすべての基礎工を終え、水門部の堰柱を立ち上げるコンクリート工が行われている。完成は平成29年度末の予定で、新設された防潮堤や水門の背後地には、漁業関連施設などの産業エリアとして復興が進められることが決定している。

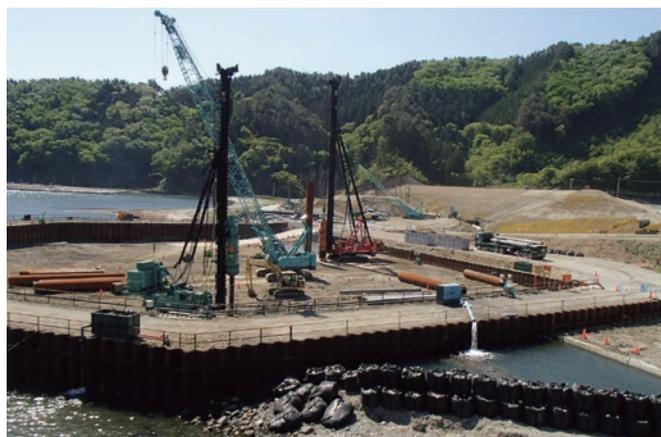
■ 小白浜海岸水門工事の河川内締切りと鋼管杭打設状況

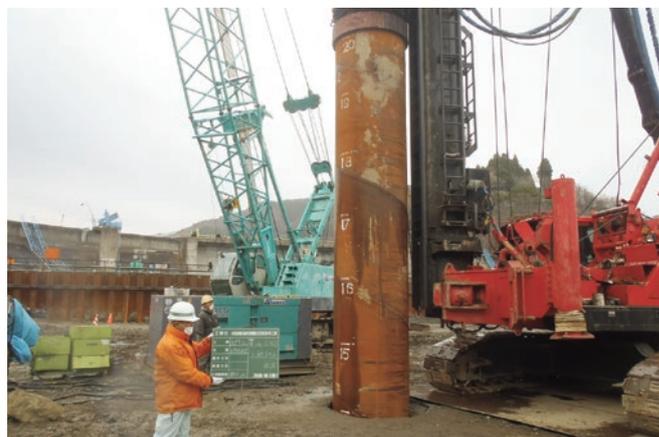
■ 小白浜海岸水門工事の鋼管杭打設状況

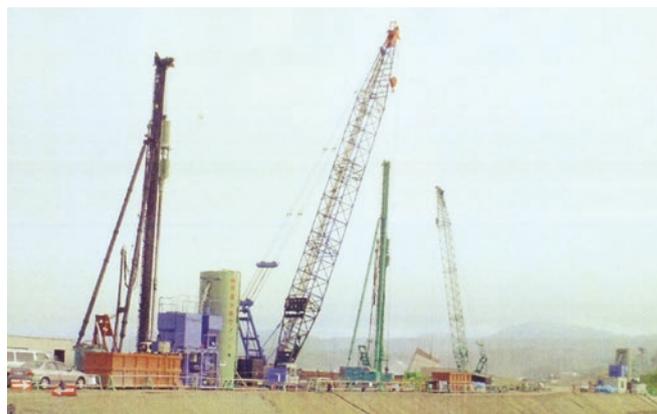
野田地区海岸の鋼管ソイルセメント杭施工状況

また、鋼管杭の中でも鋼管ソイルセメント杭工法が採用された理由としては、支持層となる砂礫層のほかに軟弱な粘性土層が混じる地層条件で、さまざまな杭工法を検討した結果、鋼管ソイルセメント杭工法は支持力が大きく少ない杭本数で設計できるため、施工日数も短く、経済性にもすぐれていることから、最適な工法と判断された。

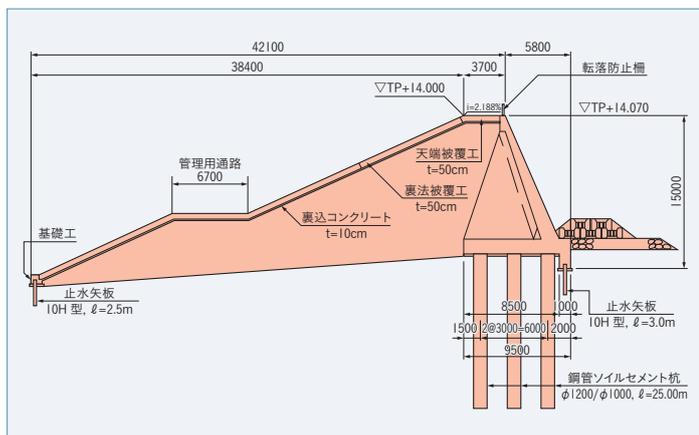
野田地区海岸防潮堤標準断面図

水門部と異なり防潮堤に鋼管杭が採用されたのは、津波の洗掘にも耐えられるよう裏法の傾斜を大きく取った防潮堤の構造とコンクリート被覆による大きな荷重を支える必要があることに加えて、中間層に軟弱な層が遍在することから確実な打設が必要とされたからである。

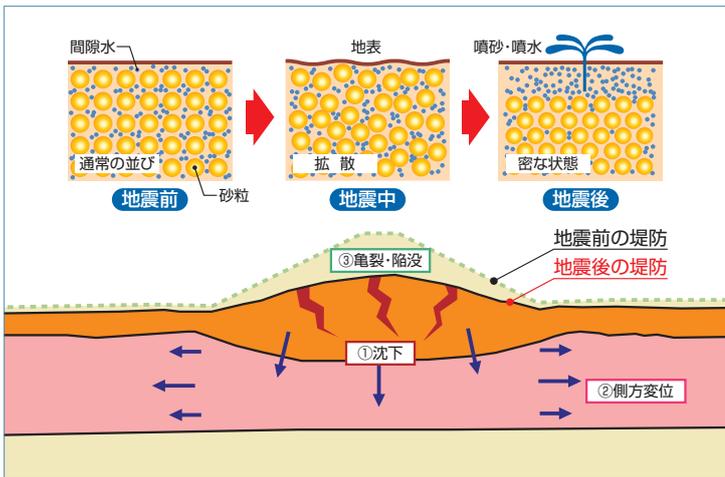
■地盤における液状化のメカニズム

合が解かれ液化したような状態になることである。地盤に液状化が発生すると噴砂・噴水のほか地盤沈下を引き起こす。特に大量の盛土で築堤されている堤防の場合は、液状化層が堤防自重により側方に押し出され、その変位によって堤防が両側に引っぱられることで亀裂が発生する。沈下や亀裂による堤防の機能低下・喪失により、津波が越流することで堤防背後の市街地等に

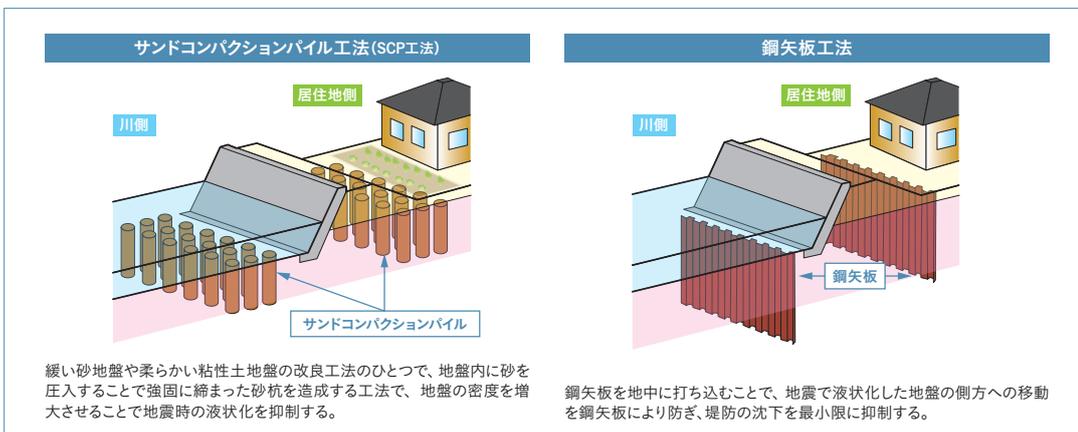
■SCP工法と鋼矢板工法による液状化対策工法の概要図

作業スペースが十分に確保でき、居住家屋などが隣接しない工区ではSCP工法を採用するが、狭隘地の施工区間では省スペースで迅速な施工が可能な鋼矢板工法が用いられている。

隣居家屋などへSCP工法による地盤変位の影響が予想される工区でも積極的に鋼矢板工法が用いられており、SCP工法で施工した堤防の川裏側のみに鋼矢板を打設している箇所も多い。

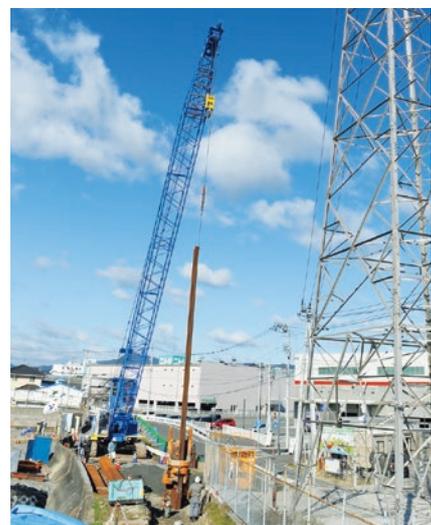
■住宅地のほか送電線鉄塔も近接する環境での鋼矢板打設

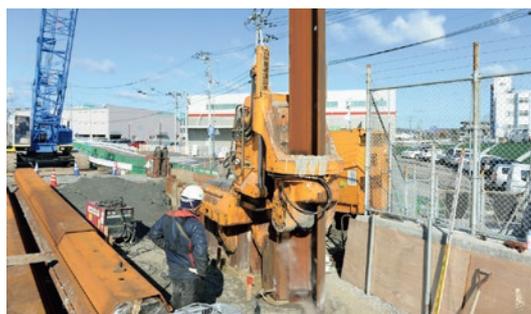
■低振動・低騒音で施工可能な油圧圧入機による鋼矢板打設

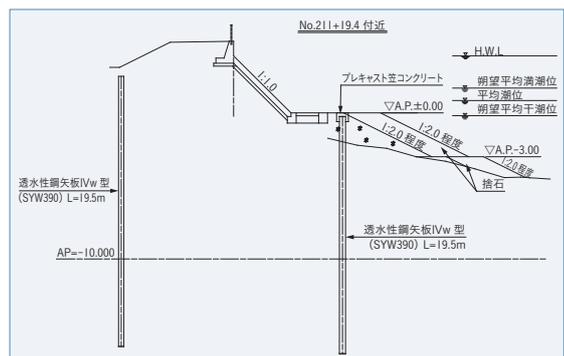
■広島堤防耐震対策工事／標準断面図

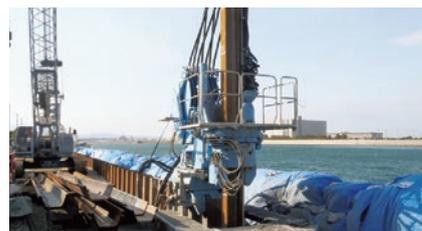
■硬質地盤クリア工法による鋼矢板打設状況

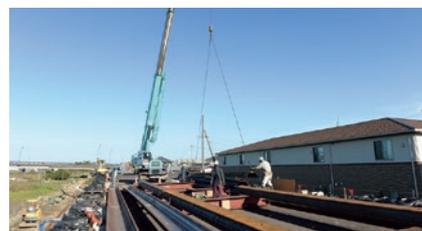
■堤防上を作業ヤードに行われる鋼矢板の継溶接

「住吉堤防」工区では堤防上を作業ヤードとして使用できるため、搬入後の鋼矢板の継溶接を打設に先行して行い、1枚物の鋼矢板としてクレーンで吊り込み、打設を行っているのが特徴だ。

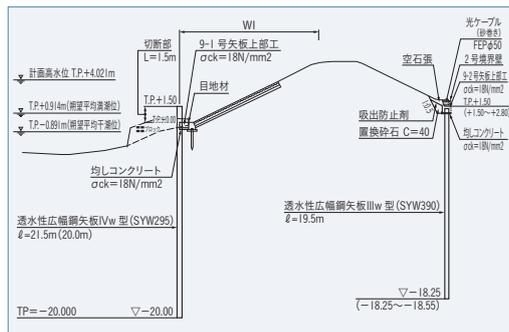
■住吉堤防耐震対策工事／標準断面図

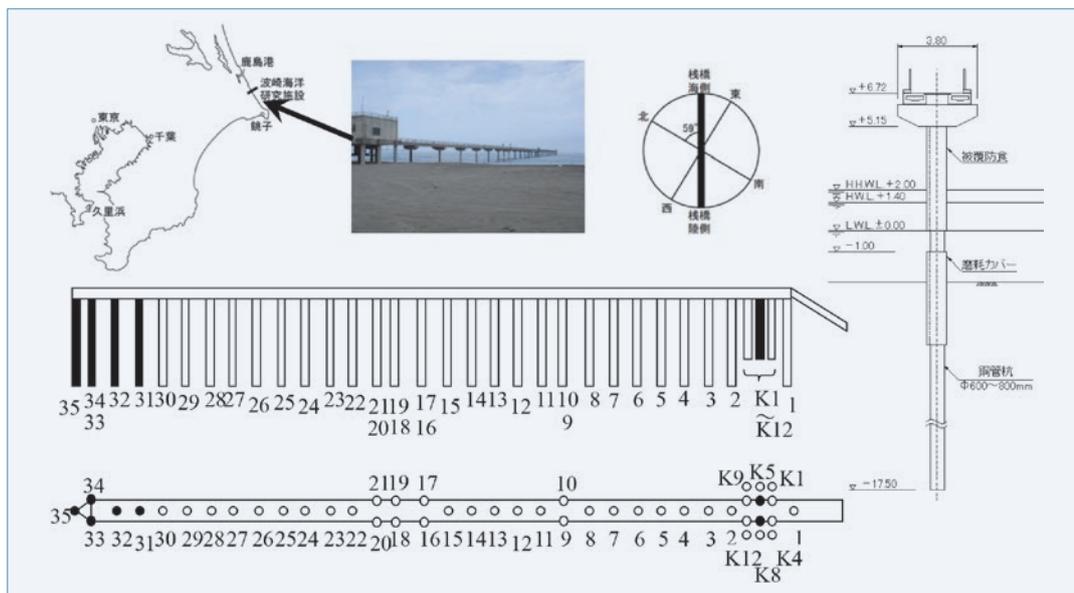
図1 波崎観測栈橋の概要図

長期暴露試験は、波砕帯の研究施設である「波崎海洋研究施設波砕帯観測用栈橋（以下栈橋と呼ぶ）」を使用している。本栈橋は図1に示すように茨城県の鹿島と銚子の中間付近に位置し、海岸線に直角に突き出しているため、防波堤に囲まれた一般的な港湾施設とは異なり、年間を通じて太平洋の荒波を受け、しかも砂浜海岸であるため漂砂による摩擦作用を無視することができない等、防食環境としては極めて過

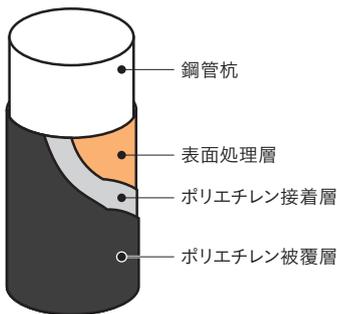
図2 ポリエチレン被覆工法の構造

ポリエチレン被覆は、ウレタンエラストマー被覆と並んで「重防食被覆」と呼ばれ、鋼管杭の防食工法の中で最も広く普及している工法の一つである。工場で鋼材に被覆施工されるため一貫した管理が行われ、品質が安定している。また、施工法および材料の特性から、耐久性、耐薬品性、耐海水性に優れ、カーボンブラックを配合することで耐候性を向上させている。図2にポリエチレン被覆工法の構造を示す。なお、現状ではポリエチレン被覆よりも様々な鋼材形状に対応できるウレタンエラストマー被覆が一般的に使用されている。

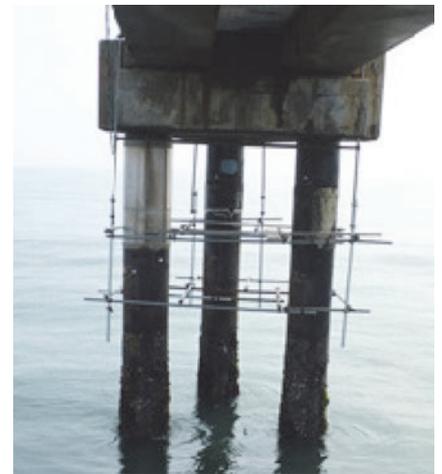
写真1 外観写真 (杭No.33、34、35)

杭No.33~35の外観写真を写真1に示す。すべての調査杭において、ポリエチレン被覆の防食機能低下に繋がる大きな変状 (浮き、剥離等) は観察されず、光沢の経時低下及び若干の変色が確認される程度であった。

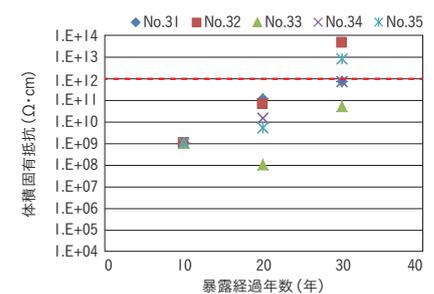
10年、20年及び30年経過時に現地測定した体積固有抵抗の結果を図3に示す。経時とともに体積固有抵抗の増加傾向がみられるが、材料性能が向上したとは考えにくいので、現地での測定精度の向上が要因と考えられる。ただし、室内試験結果と比較すると現地計測ではバラツキが大き。20年経過時の調査では環境遮断法により、30年経過時の調査では乾燥雰囲気とし

図3 現地測定による体積固有抵抗の経時変化

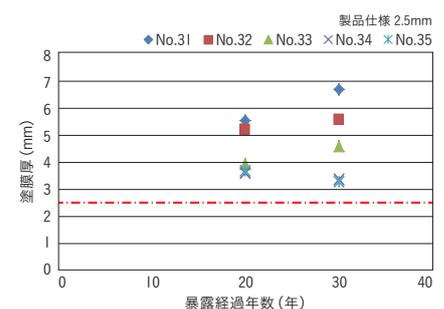
+3.5m、+5.0mの各断面で円周方向に4点の被膜厚みを電磁誘導方式膜厚計で測定した。各杭における平均厚みを図4に示す。30年経過時においても変動が少なく、製品仕様である2.5mm以上を満たしていた。

図4 被膜厚の経時変化

一方で、被覆の絶縁抵抗は10<sup>8</sup>Ω・cm<sup>2</sup>以上の場合には被覆下の鋼は腐食していないと報告されていること<sup>4)</sup>、及び絶縁抵抗は体積固有抵抗と被覆の厚みの積であって試験杭のポリエチレン被覆の厚みは図4より0.3~0.7cmであることから、体積固有抵抗は1.4

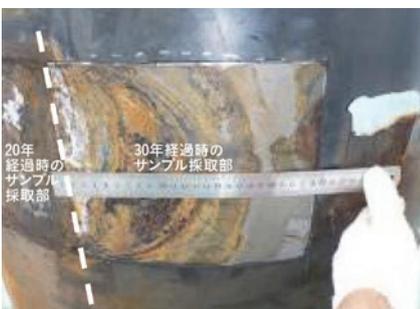
次に、接着劣化進展距離の測定状況と測定結果の最大値を写真2および表3に示す。接着劣化が20年経過以降の10年間で進展したと仮定すると、最大で0.7~1.8cm/年の割合で進行する可能性があることが示唆された。既往の研究<sup>2,3)</sup>によれば接着劣化進展距離は0.3~1.5cm/年であることから、今回の結果は既往の研究と同等ないしはそれ以上となり、過酷な環境が影響した可能性がある。なお、接着劣化によって直ちに鋼材の減肉が大きく進展するわけではないが、鋼面が露出した疵部の検出と疵部周囲の劣化の進展は、維

写真2 接着劣化進展距離測定状況 (No.31)

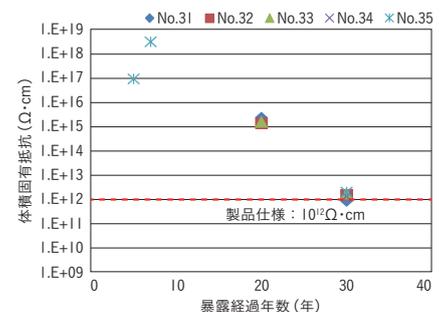
印加電圧を100Vとして絶縁抵抗計により測定した結果、図5に示すように30年経過時において製品仕様の10<sup>12</sup>Ω・cm（図中の破線）に近似するまで減少していた。

図5 室内測定による体積固有抵抗の経時変化

ポリエチレン被覆の劣化変状は紫外線による表層外観劣化と水分の吸湿による体積固有抵抗の低下が挙げられる。30年経過時の調査結果に基づき、被膜の劣化度評価について考察すると、FT-IR分析結果から、紫外線劣化はほとんど進行していなかったことが判明している。このため、図5の体積固有抵抗の減少は水分の浸透の影響と考えられる。微細チョーキングを伴った水分浸透をFickの拡散浸透モデルを用いて時間の平方根に比例して水分浸透が進む<sup>6)</sup>と仮定し、さらに水分浸透と体積固有抵抗の対数値が比例関係にあると仮定した場合の関係を

図8に示す。ここで、図5に示したように5年、7年、20年、30年経過時の調査対象杭本数(杭No.)は、それぞれ1本(No.35)、1本(No.35)、3本(No.31~33)、5本(No.31~35)であり、各杭で測定値のバラツキが少ないことから、調査杭本数が複数ある年は全杭の平均値を示すこととした。

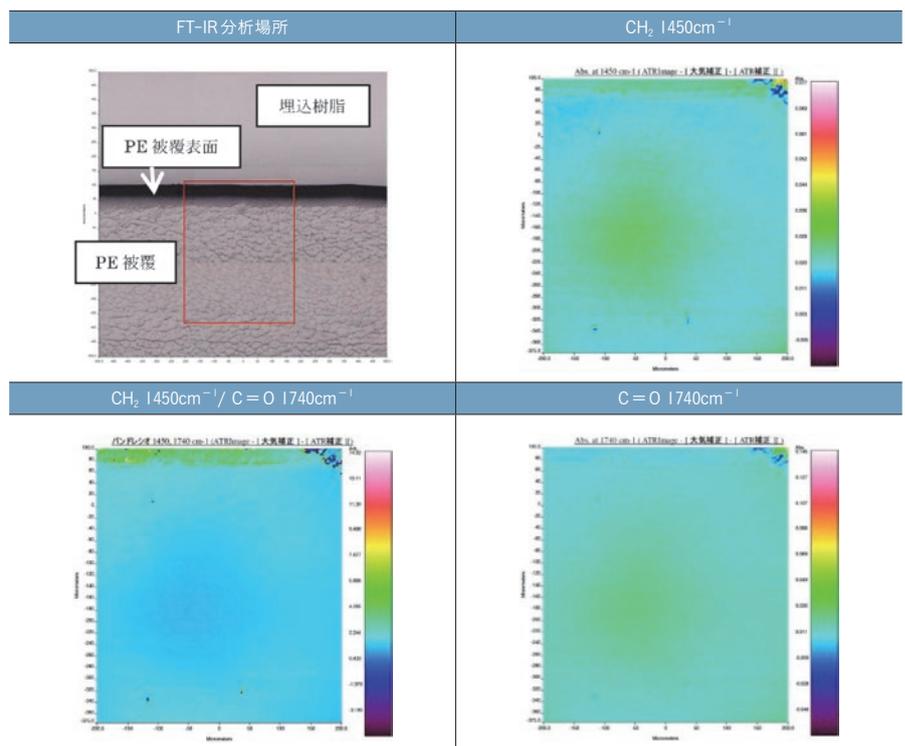
試験は、採取したサンプルを透明エポキシ樹脂に埋め込み研磨後に表面から400μm深さまでと、表面から2000~2400μm深さまでの2点について、微小領域FT-IR分析 (CH<sub>2</sub> 1450cm<sup>-1</sup>、C=O 1740cm<sup>-1</sup>) を行い、ポリエチレン被膜の厚み方向での紫外線劣化の有無

図6 表面から400μm深さまでのFT-IR分析

を確認した(図6、図7)。その結果、2点の断面ともCH<sub>2</sub>/C=Oの吸光度比は酸化劣化の指標とされる2以上で、ほぼ同等の値であったことから表層の紫外線劣化は、ほとんど進行していないことが確認された。

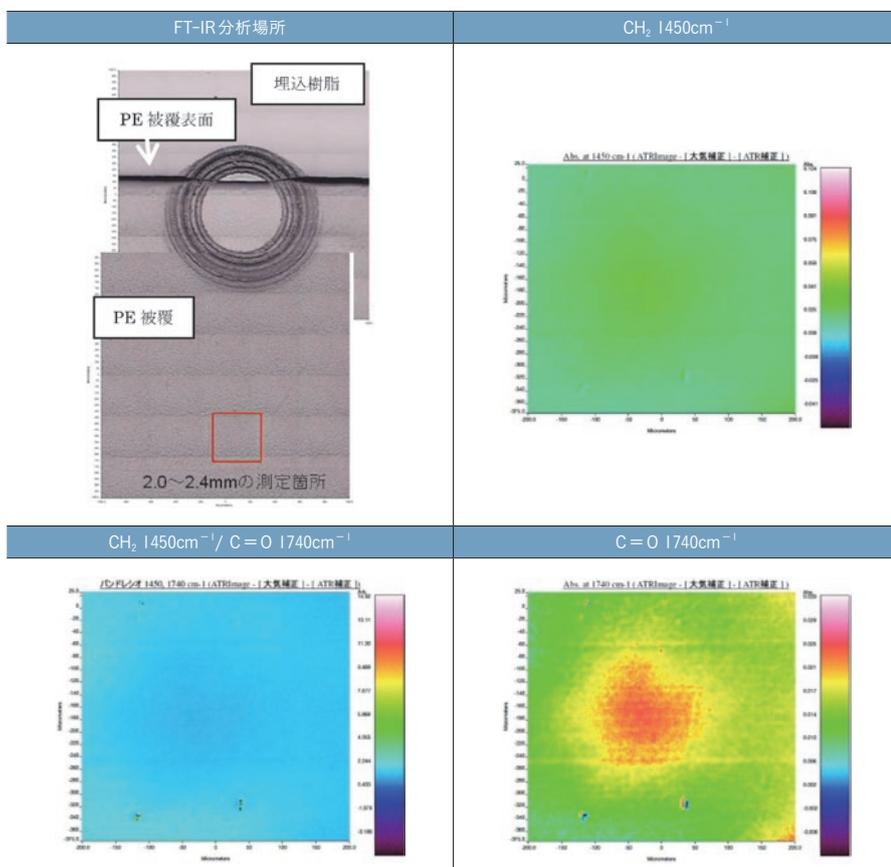
図7 表面から2000~2400μmのFT-IR分析

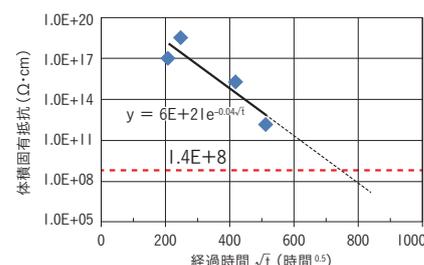
図8に示すように体積固有抵抗の経時変化を直線近似して、被膜性能の限界値の目安となる体積固有抵抗の値 $1.4 \times 10^8 \Omega \cdot \text{cm}$ に到達する時間を求めると、約610,000hour(約70年)となった。ただし、この試算結果は一例に過ぎず、体積固有抵抗の初期値が低ければ限界値の目安に到達する予測時間は短くなることに注意しなければならない。一般的に、体積固有抵抗の初期値は製品仕様である $10^{12} \Omega \cdot \text{cm}$ に対して余裕を持った値となっているが、定期的な計測を実施して初期値からの経時変化を把握することが重要である。

図8 体積固有抵抗経時変化(片対数グラフ：Fickの拡散モデル)
